## RELATÓRIO MENSAL DE ATIVIDADES

AGENTE DE OBRAS

### 2ª Medição

Incorporação:	MANZANILLO EMPREENDIMENTO IMOBILIARIO LTDA
Construção:	ROCONTEC
Empreendimento:	QUARTIER CAPOTE BY YOU, INC
Endereço da Obra:	Rua Capote Valente, 404 - Pinheiros - São Paulo - SP
Vistoria:	14/01/2025
Período de Medição:	De 17/12/2024 até 14/01/2025
Etapa do Cronograma:	2ª Etapa

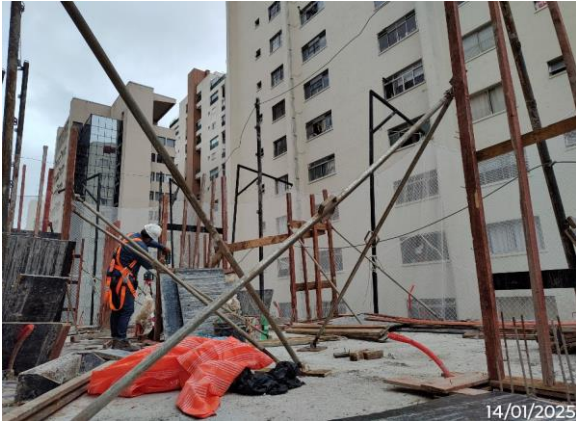
01

Torre 2 - 7ºandar, galhastos de pilares.

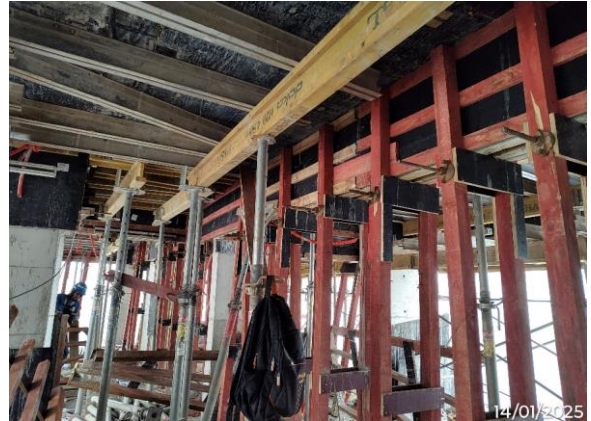
02

Torre 2 - 6ºandar - Desmontagem do escoramento.

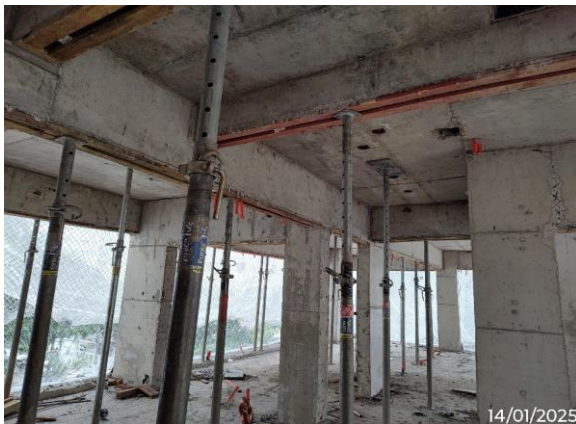
03

5ºandar- Em reescoramento.

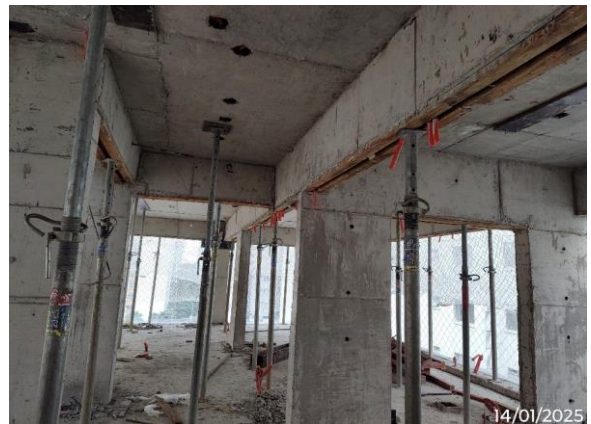
04

5ºandar- Em reescoramento.

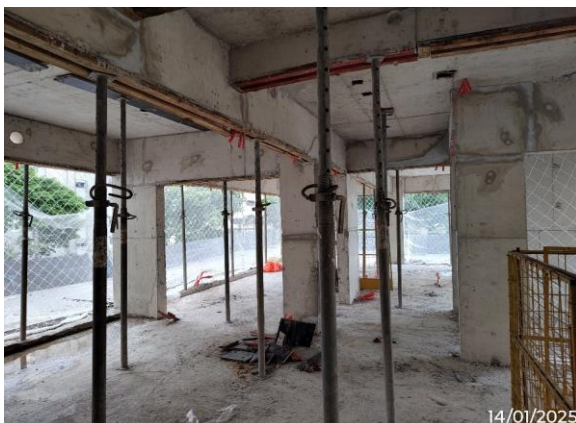
05

4ºandar - Em reescoramento.

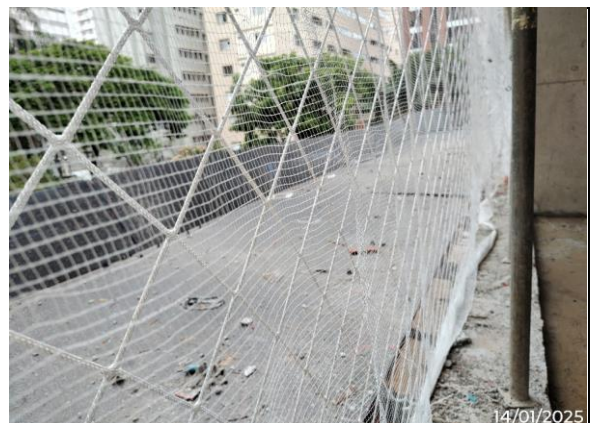
06

4ºandar - Adoção de tela "piso-teto" e bandejas de proteção.

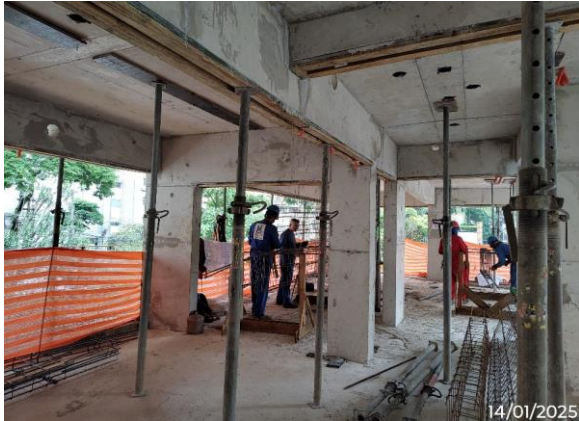
07

3ºandar - Em reescoramento.

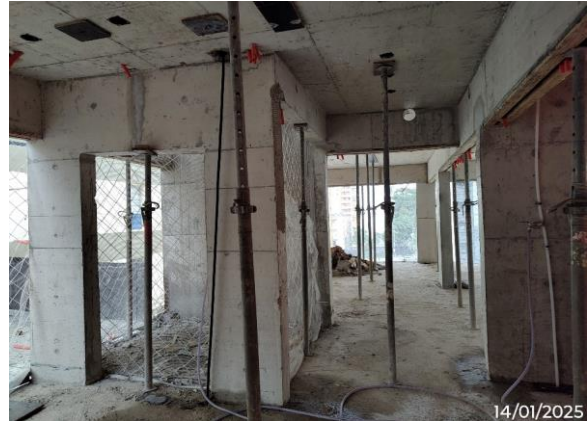
08

2ºandar - Em reescoramento.

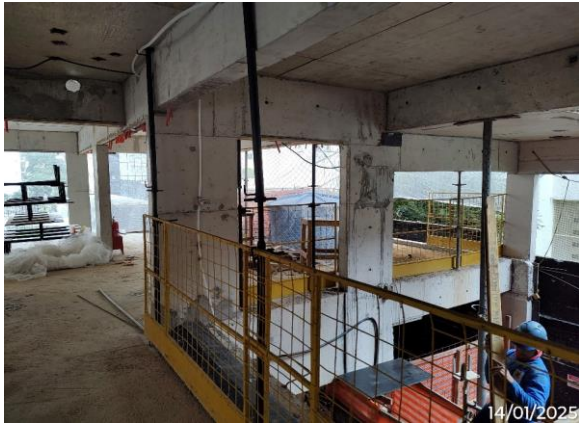
09

Mezanino - Liberado para outros serviços.

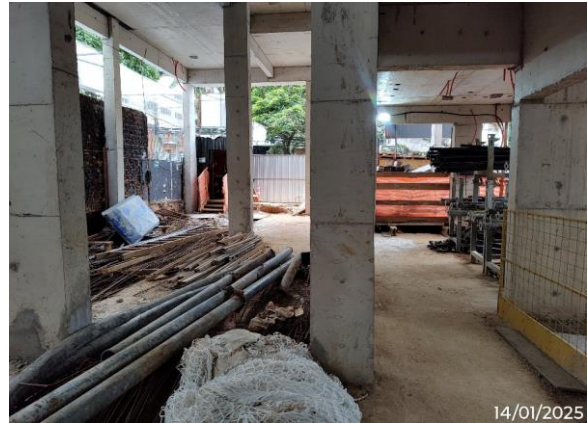
10

Térreo - Estrutura concluída.

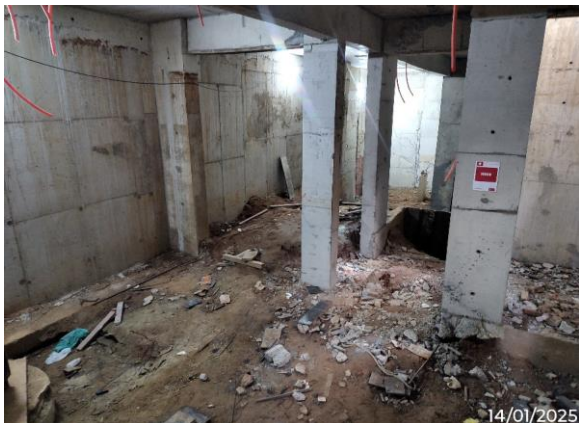
11

1ºSubsolo - Ainda sem drenagem e piso terra.

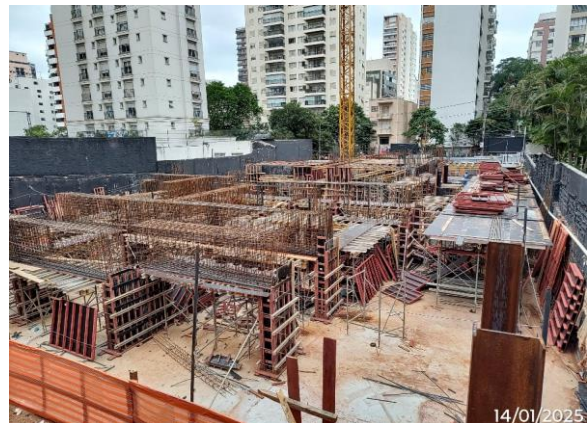
12

Torre 1 - Armação e formas de pilares e vigas para futura laje do térreo.

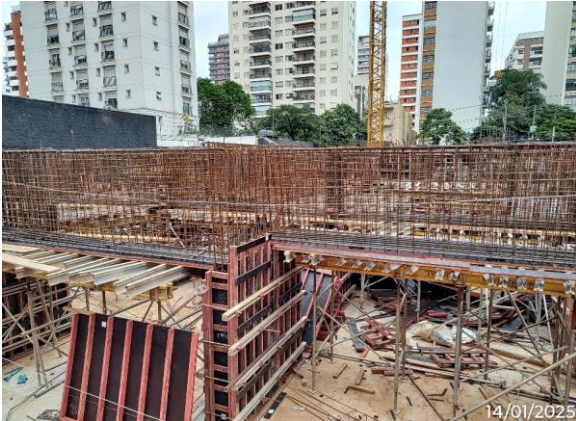
13

1ºsubsolo - Armação de vigas.

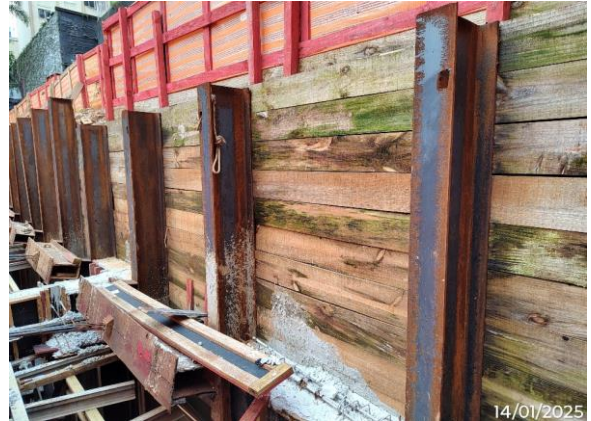
14

Térreo - Detalhe de contenção ainda sem concretagem.

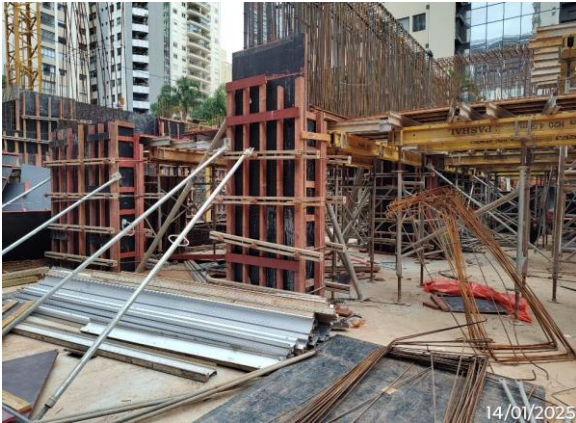
15

1ºsubsolo - Armação de vigas.

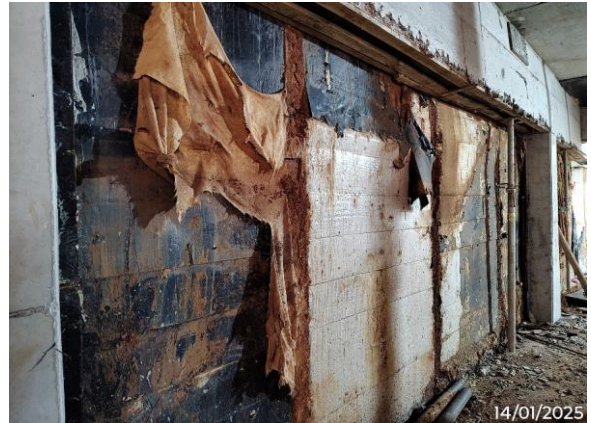
16

2ºSubsolo - Contenção vertical.

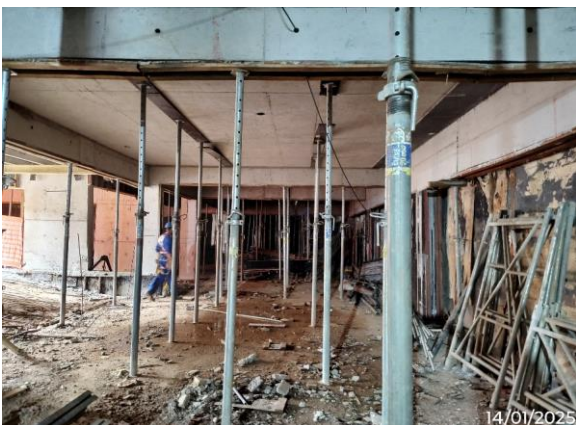
17

3ºSubsolo - Ainda sem drenagem e piso terra.

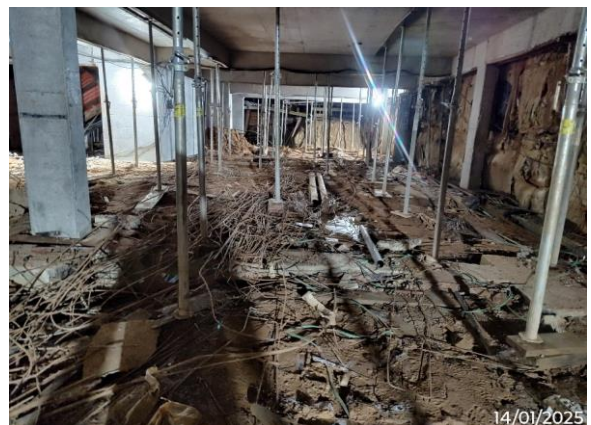
18

3ºSubsolo - Ainda sem drenagem e piso terra.
