RELATÓRIO MENSAL DE ATIVIDADES

AGENTE DE OBRAS

2ª Medição

Incorporação:	BLAZE EMPREENDIMENTO IMOBILIARIO LTDA
Construção:	CONSTRUCOMPANY
Empreendimento:	BARÔ HIGIENÓPOLIS
Endereço da Obra:	Rua Baronesa de Itú, 93 - Santa Cecília - São Paulo - SP
Vistoria:	09/01/2025
Período de Medição:	De 13/12/2024 até 09/01/2025
Etapa do Cronograma:	2ª Etapa

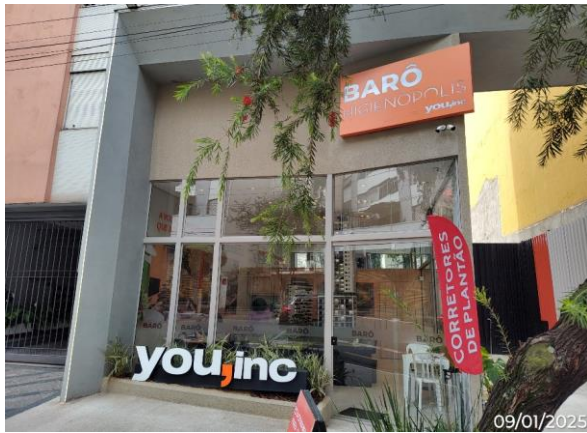
01

Stand de vendas do empreendimento.

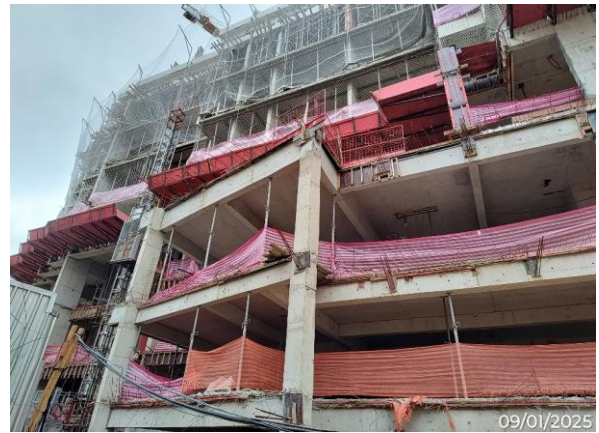
02

Vista interna Torre 1.

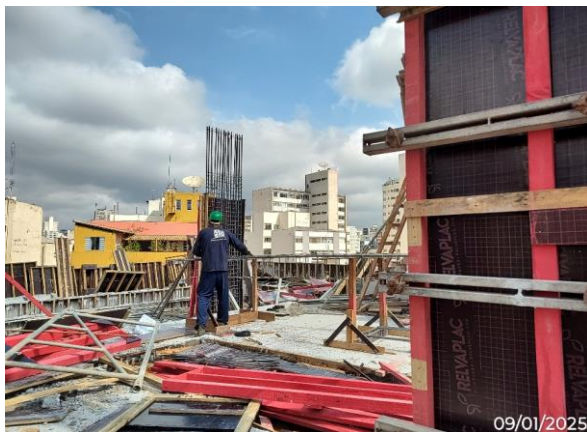
03

Torre 1 - 8º Pavto - Concretagem de piso e elevação de formas e armação de pilares.

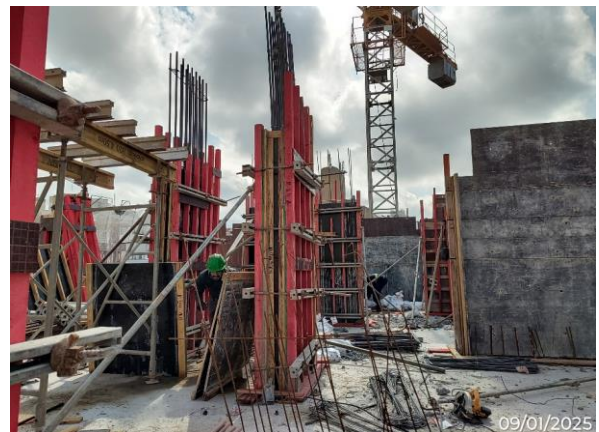
04

Torre 1 - 8º andar - Forma de armação de pilares.

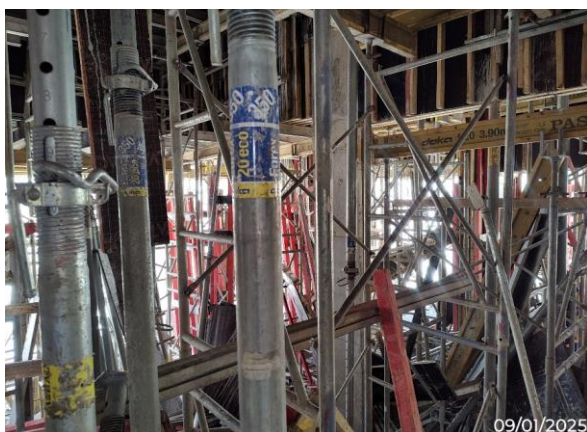
05

7º andar - Escoramento de trabalho.

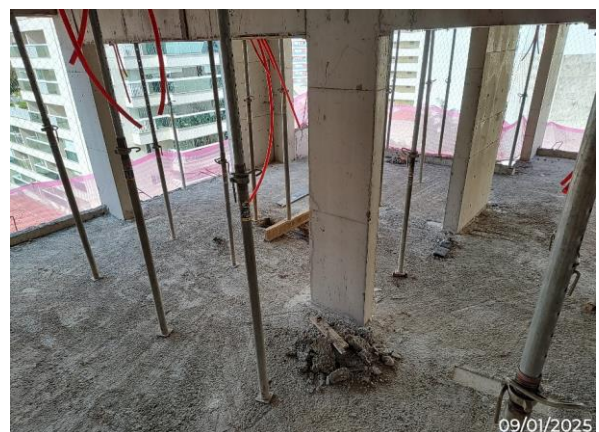
06

4º andar - Em reescoramento.

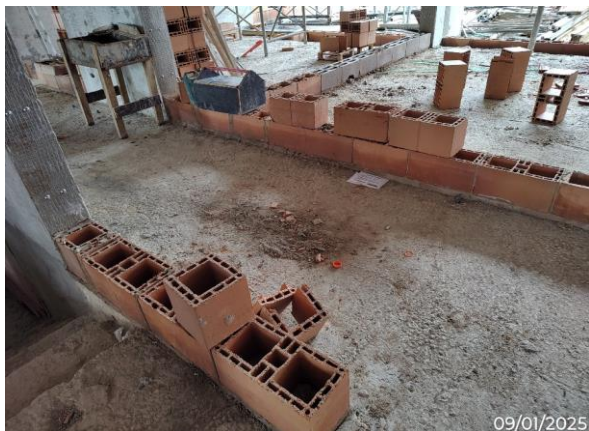
07

3ºandar - Marcação de alvenarias.

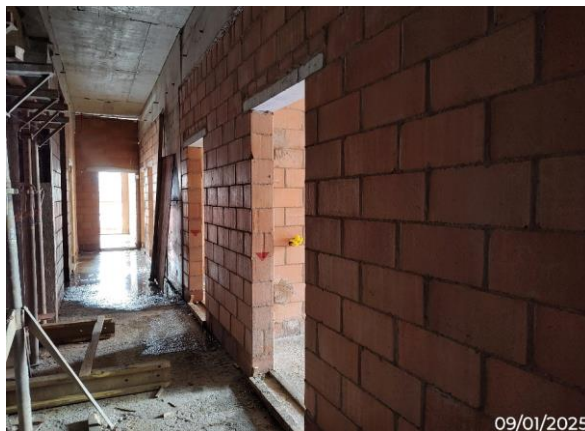
08

3ºandar - Elevação de alvenarias.

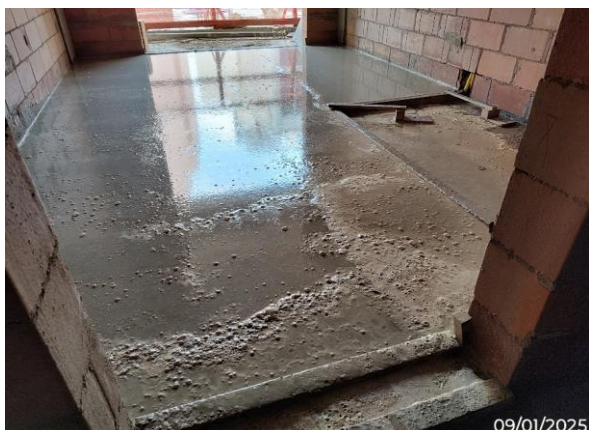
09

3ºandar - Contrapiso autonivelante em unidades.

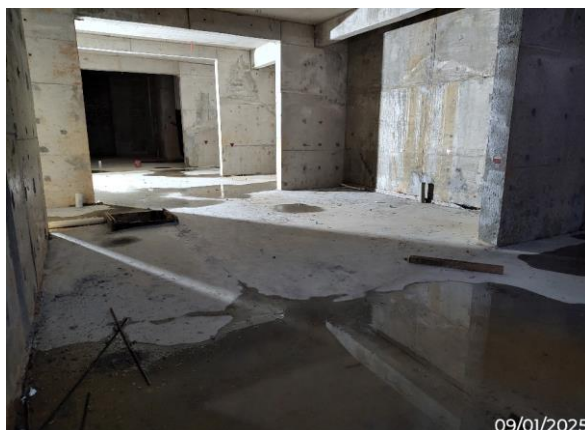
10

1ºSS - Concretagem "piso-terra".

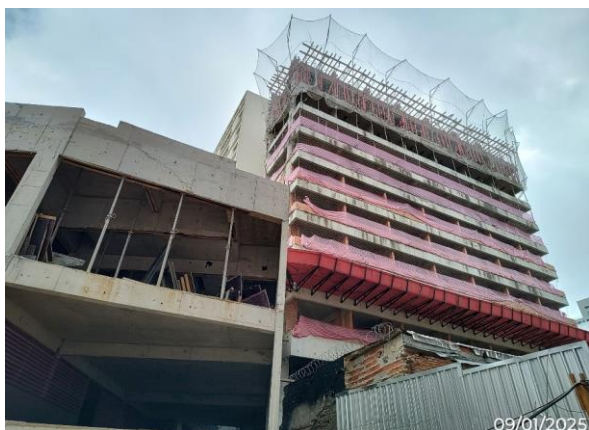
11

Vista interna Torre 2.

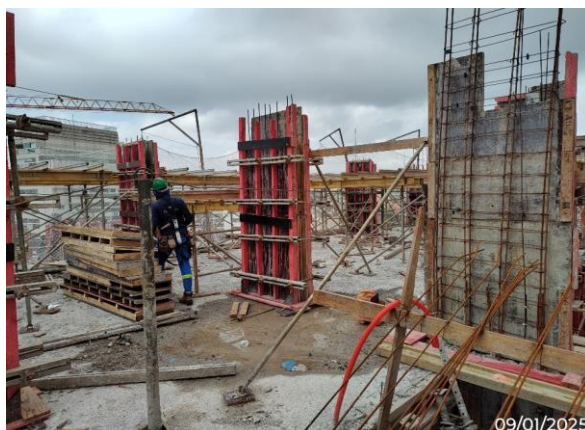
12

Torre 2 - 12ºandar - Concretagem de laje e avanço com formas e armação de pilares.

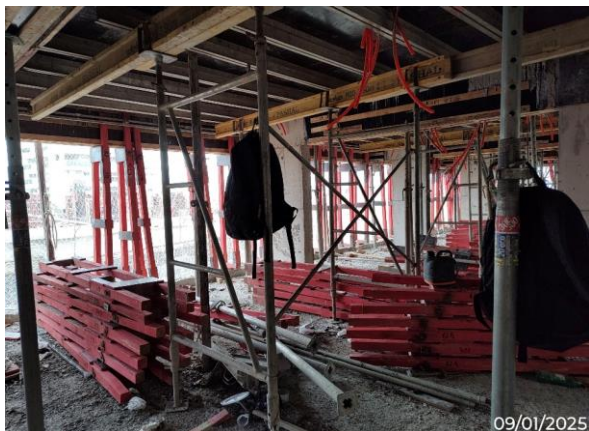
13

11ºandar - Escoramento de trabalho.

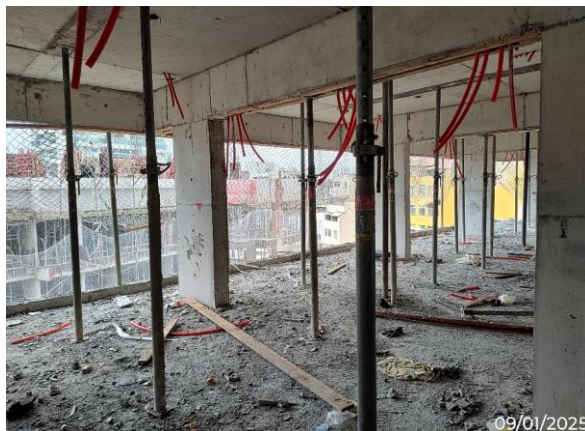
14

9ºandar - Em reescoramento.

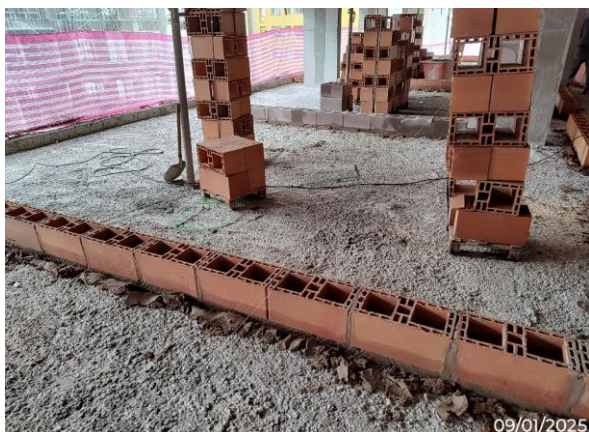
15

8ºandar - Marcação de alvenaria.

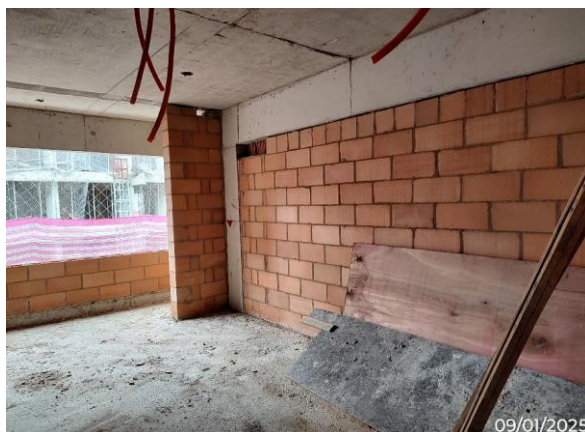
16

4ºandar - Elevação de alvenarias.

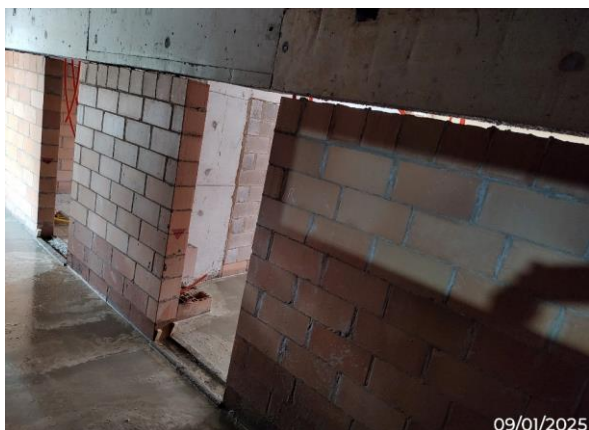
17

3ºandar - Execução integral de contrapiso autonivelante (sem melhor acesso.)

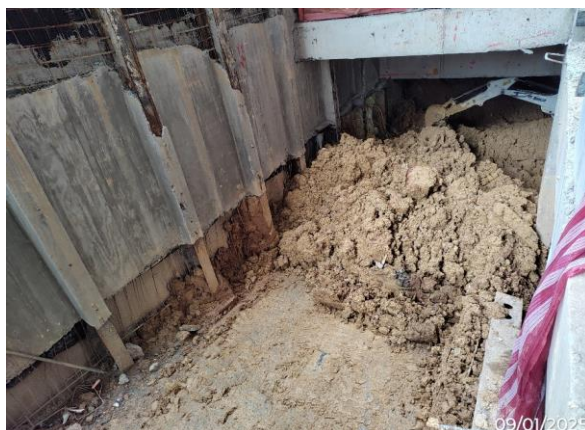
18

1ºSS - Serviço de desmonte de talude.
