RELATÓRIO MENSAL DE ATIVIDADES

AGENTE DE OBRAS

3ª Medição

Incorporação:	SFCO SOCIEDADE INCORPORADORA LTDA
Construção:	SFCO SOCIEDADE INCORPORADORA LTDA
Empreendimento:	JOY XANGRI-LÁ
Endereço da Obra:	AV. PARAGUASSÚ, AV. ATLÂNTIDA , 5667 - Xangri-lá/RS
Vistoria:	11/12/2024
Período de Medição:	De 15/11/2024 até 11/12/2024
Etapas do Cronograma:	3ª Etapa

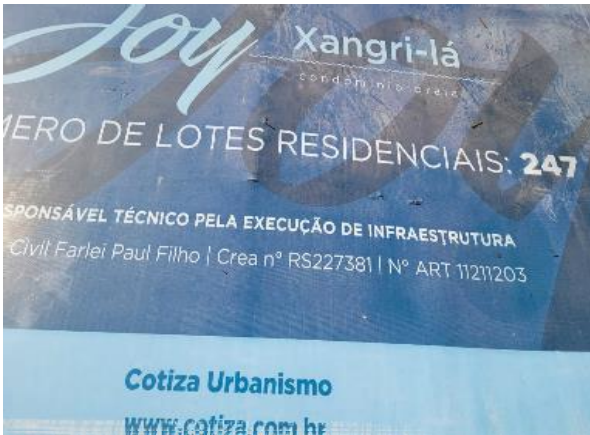
01	Placa de Identificação da Obra.
----	---------------------------------

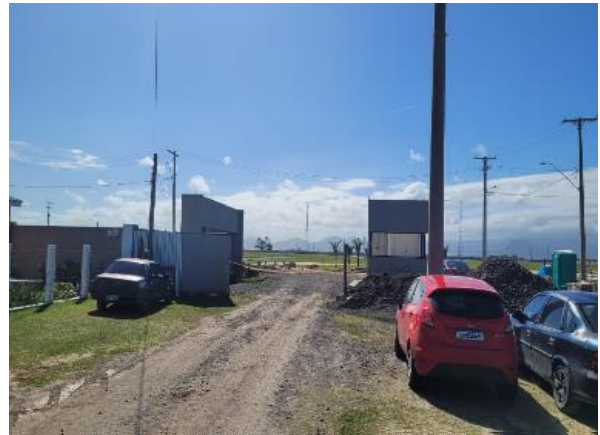
02	Fachada - Acesso ao Empreendimento.
----	-------------------------------------

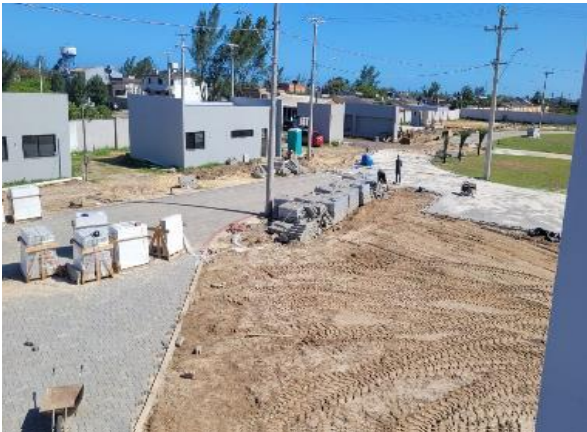
03	Execução de Pavimentação.
----	---------------------------

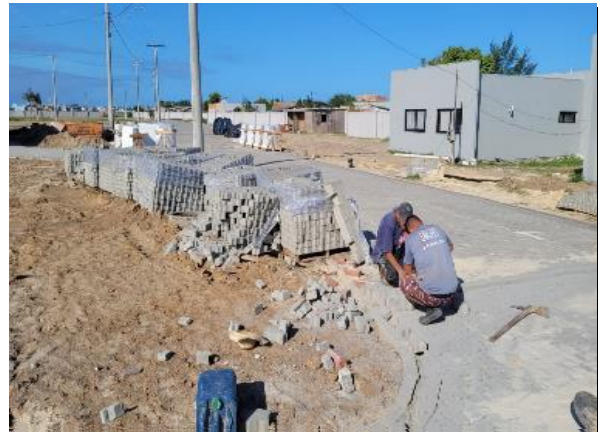
04	Execução de Pavimentação.
----	---------------------------

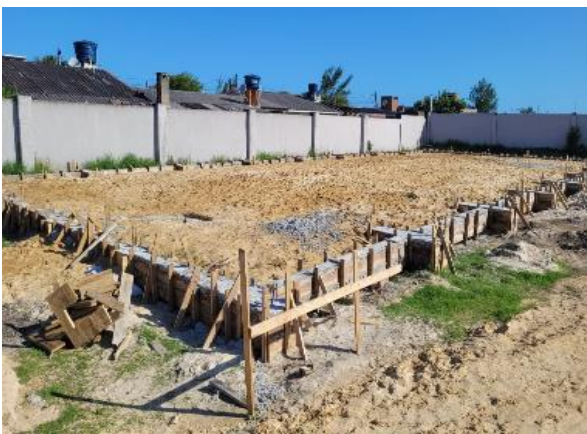
05	Execução de Fundações - Quadra de Tênis.
----	--

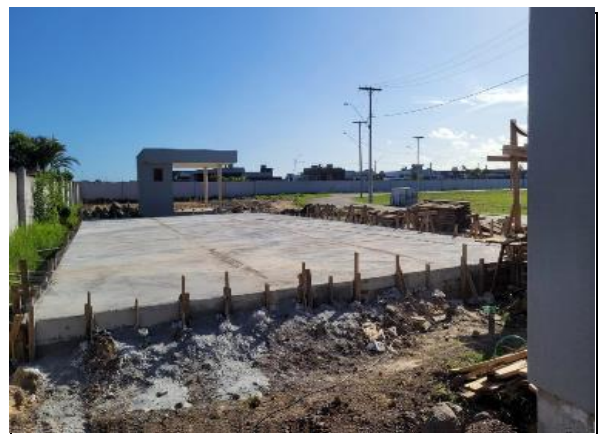
06	Execução de Piso - Quadra de Paddle.
----	--------------------------------------

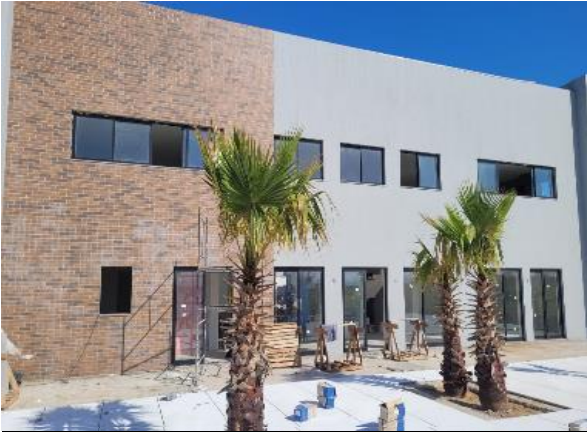
07

Pintura Externa - Salão de Festas.

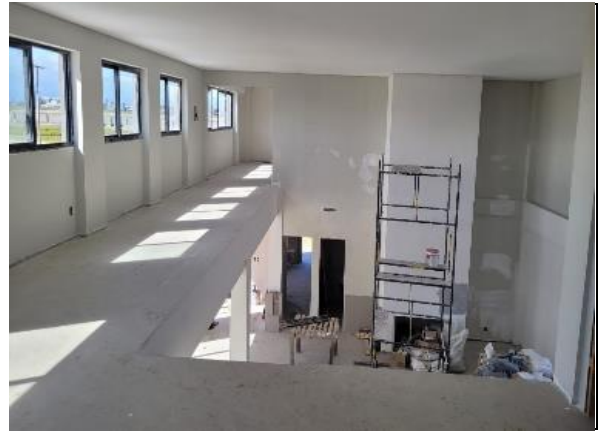
08

Forro de Gesso e Pintura - 2º Pav. - Salão de Festas.

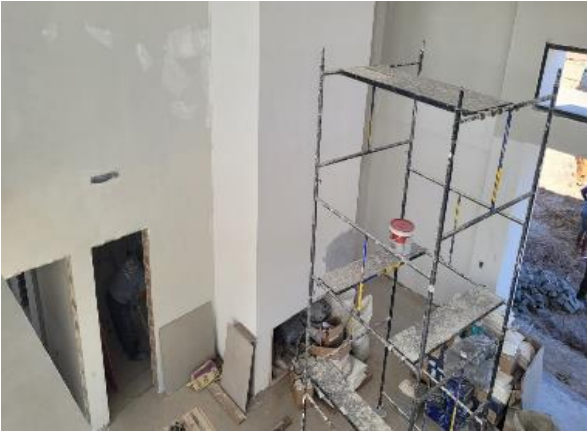
09

Execução de Pintura - Térreo - Salão de Festas.

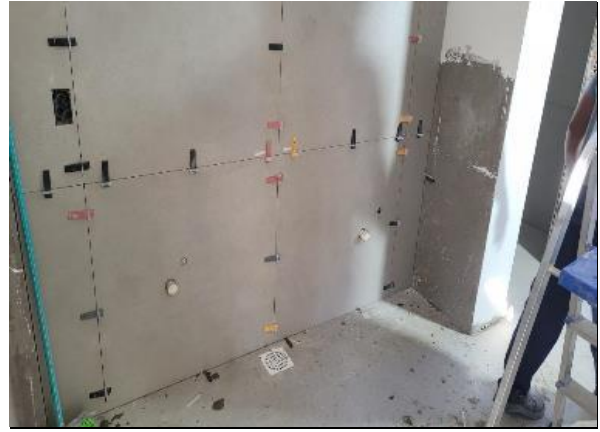
10

Execução de Revestimento Cerâmico - Salão de Festas.

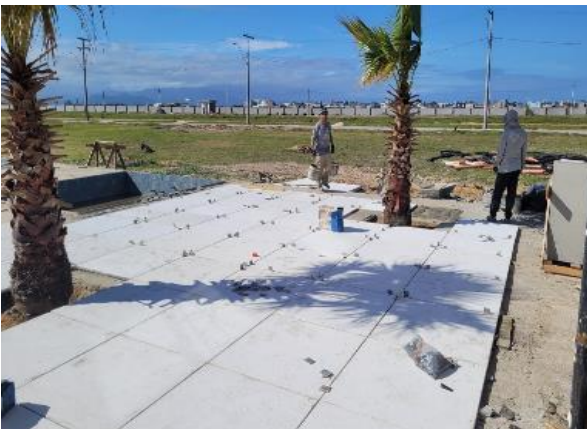
11

Execução de Piso Atérmico - Piscinas.

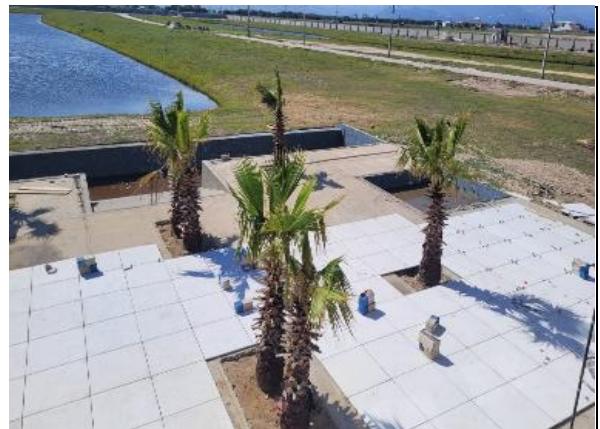
12

Paisagismo e Piso Atérmico - Piscinas.

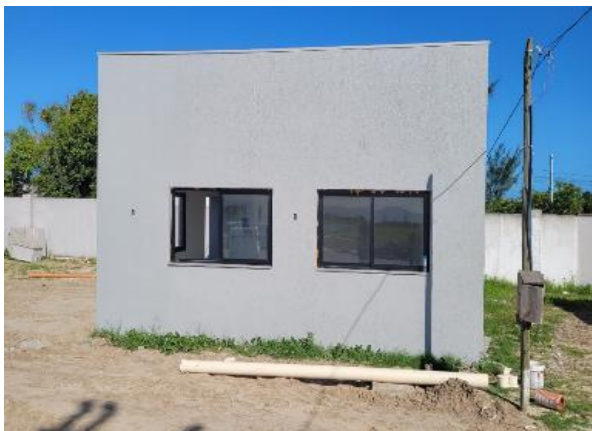
13

Pintura Externa - Fitness.

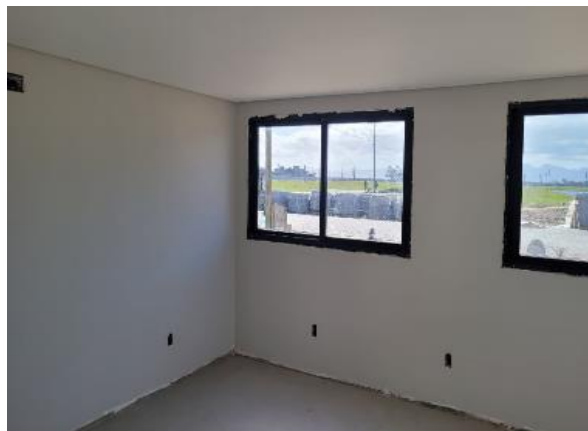
14

Forro de Gesso - Fitness.

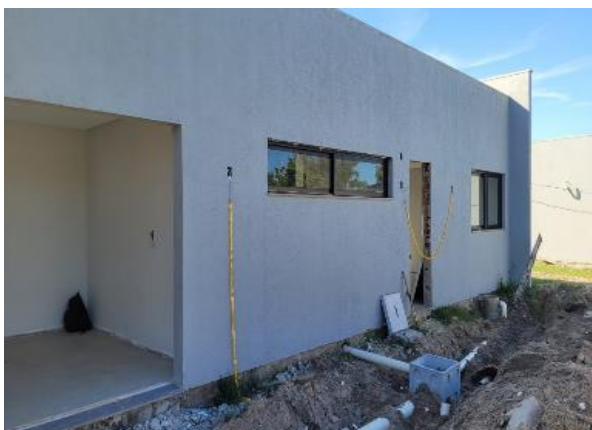
15

Execução de Instalações de Esgoto.

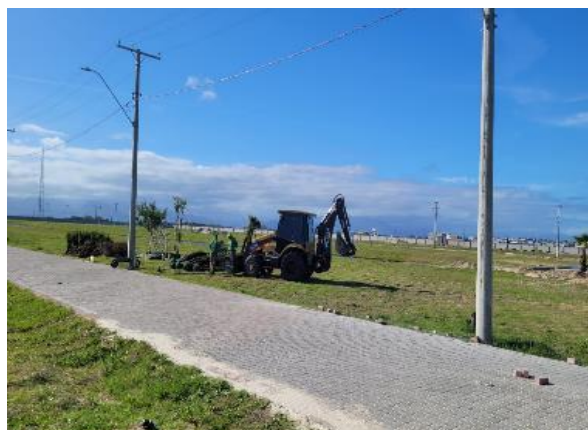
16

Execução de Paisagismo.

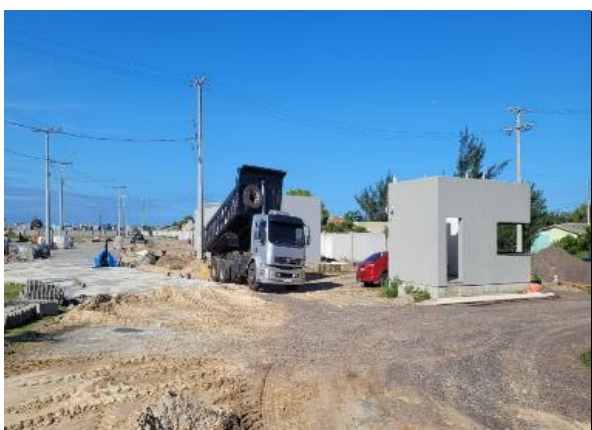
17

Descarga de Areia Para Pavimentação.

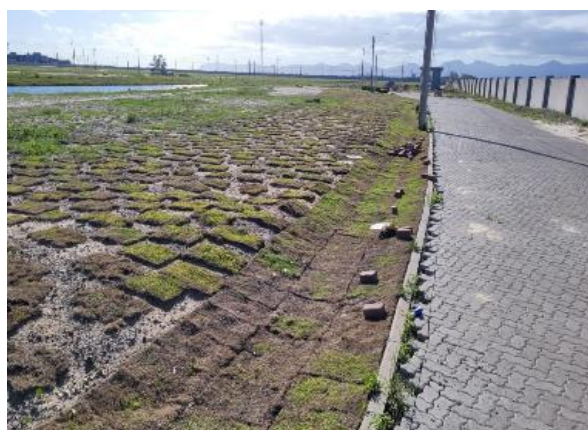
18

Execução de Paisagismo - Grama.
