ITAPEMA - SC

LA JOIE

RELATÓRIO DE MEDIÇÃO DE OBRA

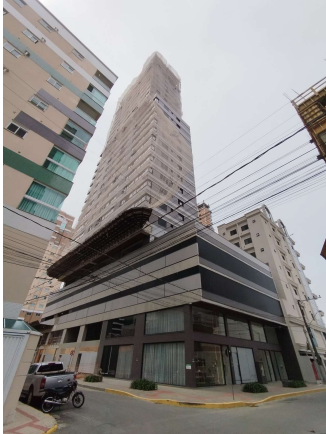
Foto 1 - Fachada La Joie

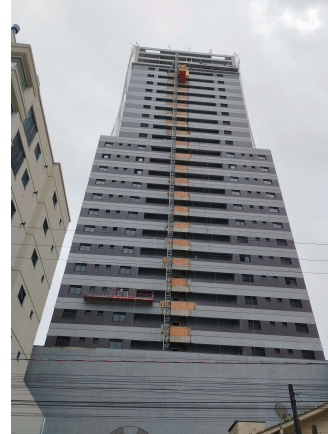
Foto 2 - Lado da Fachada Inacabado

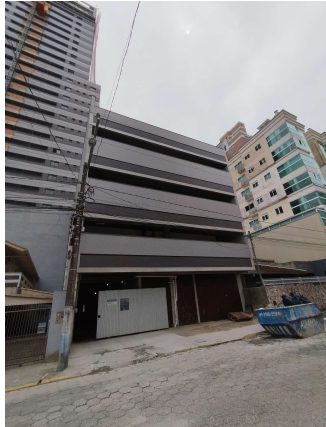
Foto 3 - Térreo, garagem

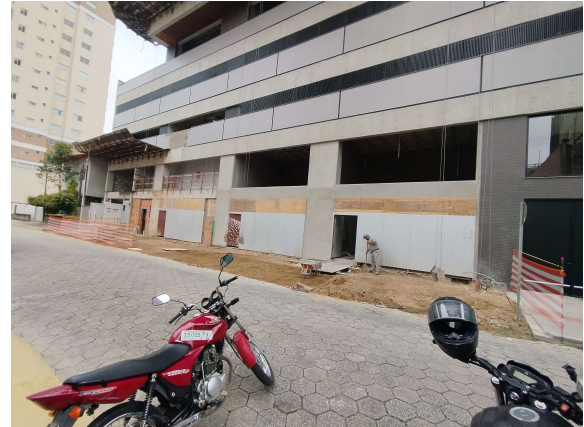
Foto 4 - Térreo calçada

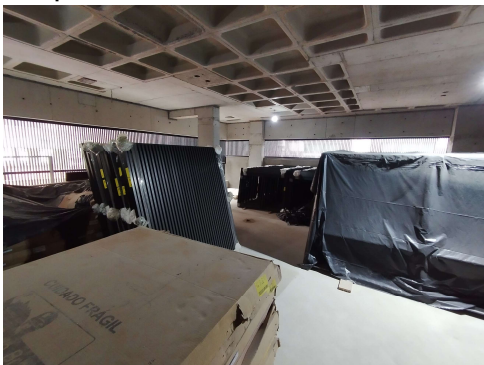
Alguns itens já foram comprados e estão parcialmente em estoque na obra:

Foto 5 - Estoque de Brises

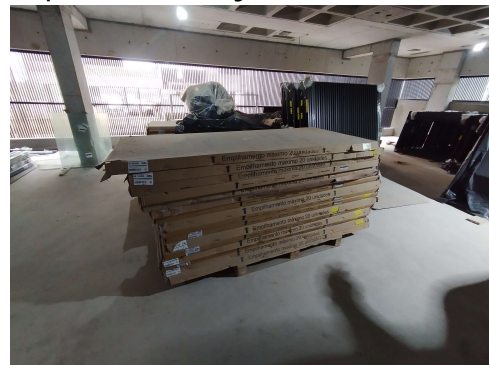
Foto 6 - Estoque de Portas Corta fogo

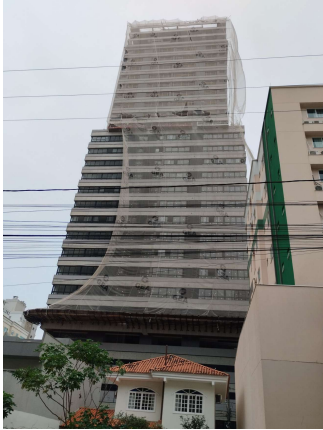
Foto 7 - Fachada 1

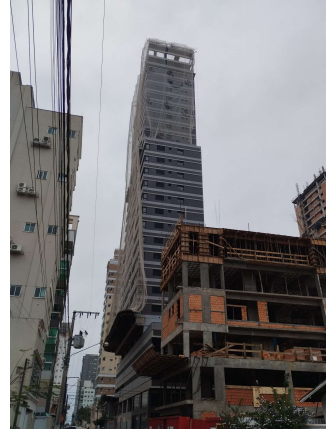
Foto 8 - Fachada 2

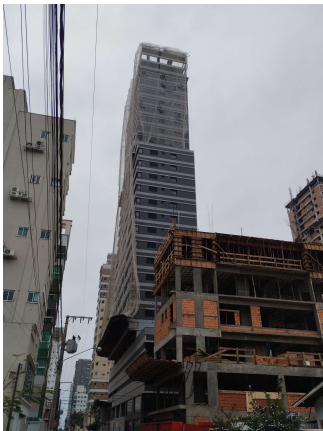
Foto 9 - Fachada 3

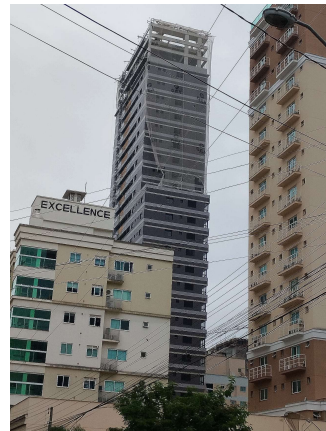
Foto 10 - Fachada 4

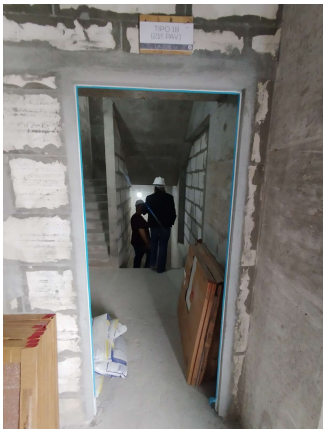
Foto 11 - Contra marco porta corta fogo

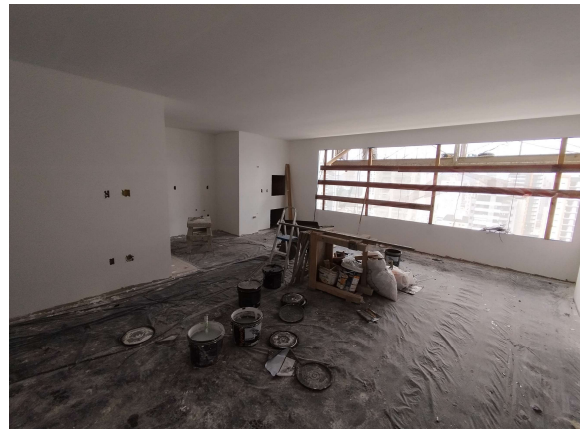
Foto 12 - Pintura

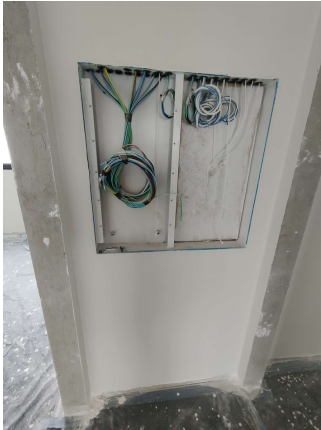
Foto 13 - Aguardando montagem dos quadros

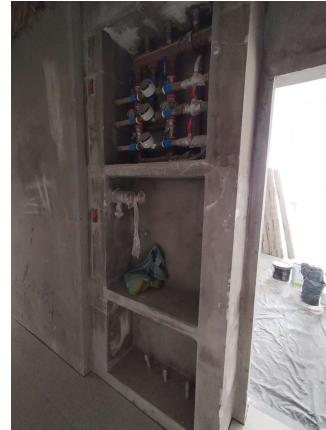
Foto 14 - Prumada do andar

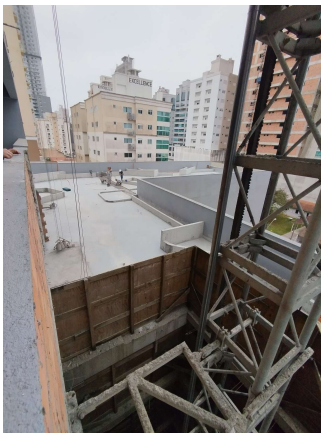
Foto 15 - Pav lazer

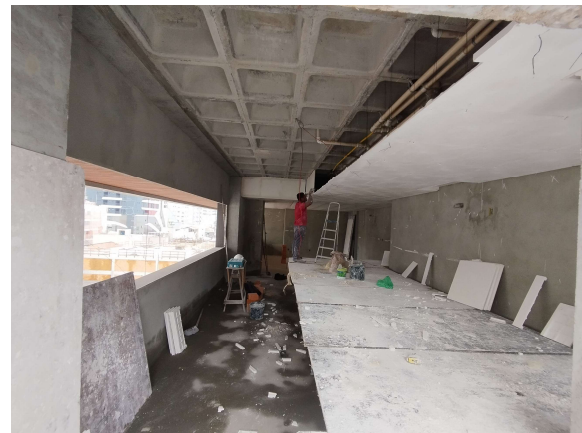
Foto 16 - Pav lazer

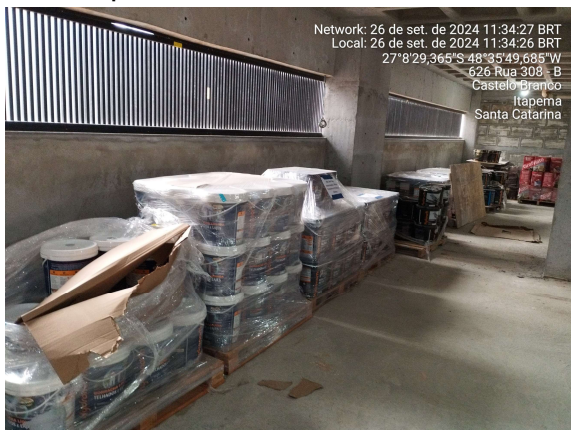
Foto 17 - Estoque de tintas

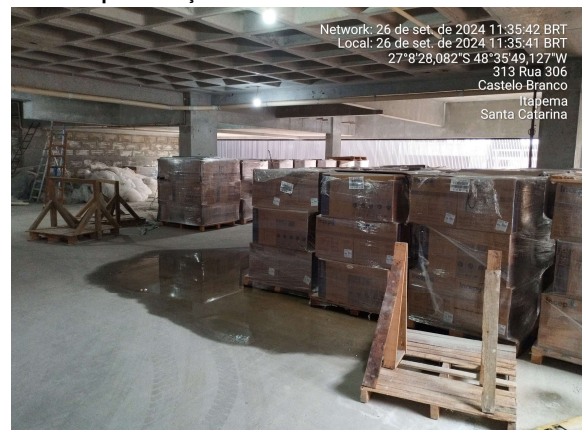
Foto 18 - Estoque de louças
