RELATÓRIO MENSAL DE ATIVIDADES

AGENTE DE OBRAS

5ª Medição

Incorporação:	BLAZE EMPREENDIMENTO IMOBILIARIO LTDA
Construção:	CONSTRUCOMPANY
Empreendimento:	BARÔ HIGIENÓPOLIS
Endereço da Obra:	Rua Baronesa de Itú, 93 - Santa Cecília - São Paulo - SP
Vistoria:	02/04/2025
Período de Medição:	De 27/02/2025 até 02/04/2025
Etapa do Cronograma:	5ª Etapa

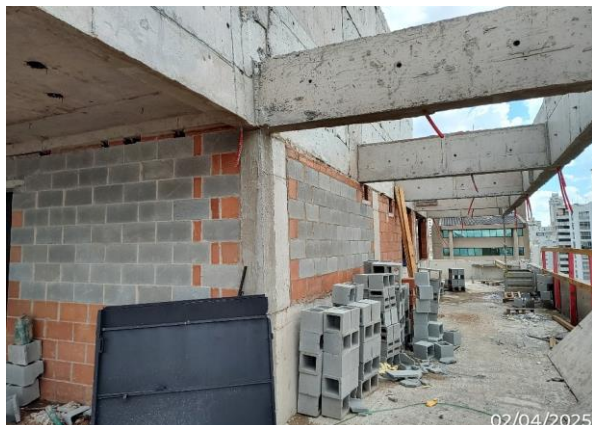
01

Cobertura NR - Fechamentos em alvenaria.

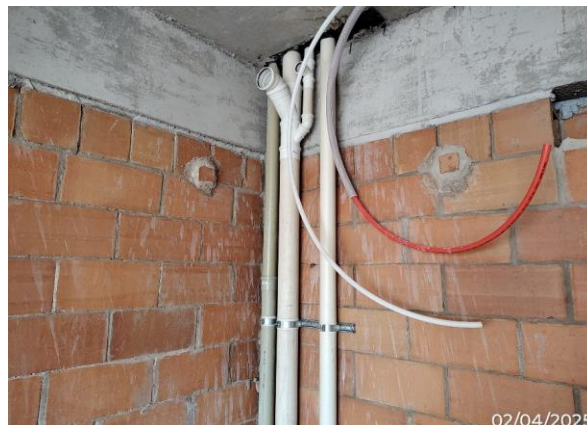
02

11ºandar NR - Prumadas hidráulicas.

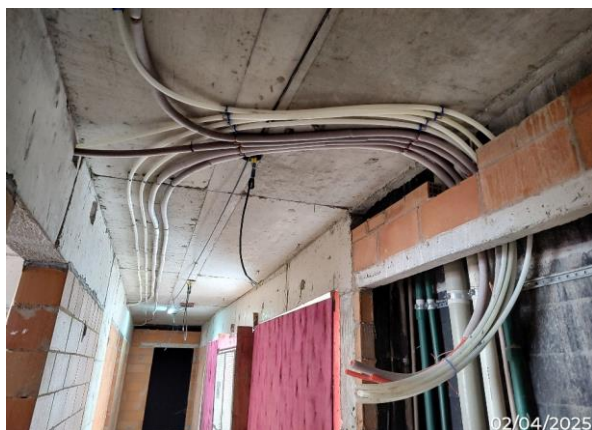
03

11ºandar NR - Distribuição hidráulica.

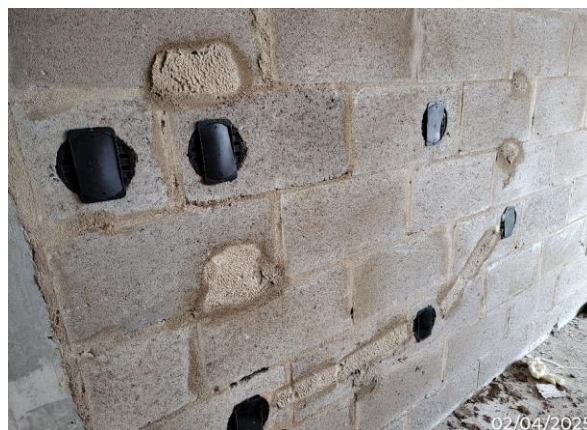
04

8ºandar NR - Distribuição elétrica.

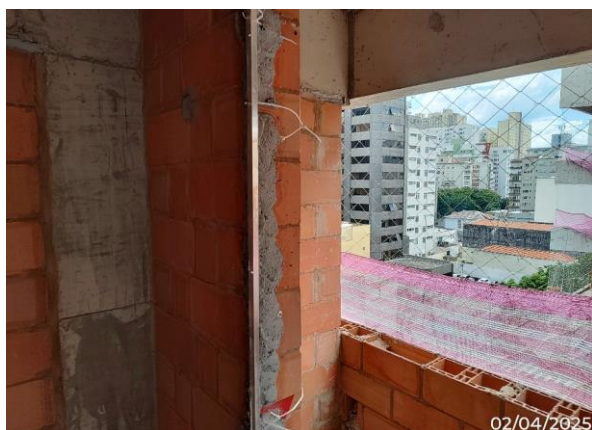
05

8ºandar NR - Contramarcos de alumínio.

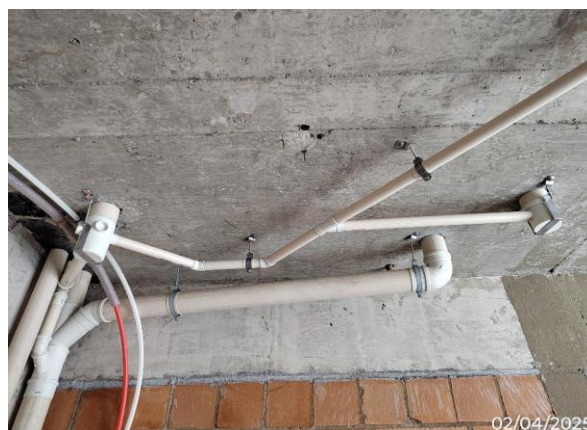
06

7ºandar NR - Recolhimento sanitário.

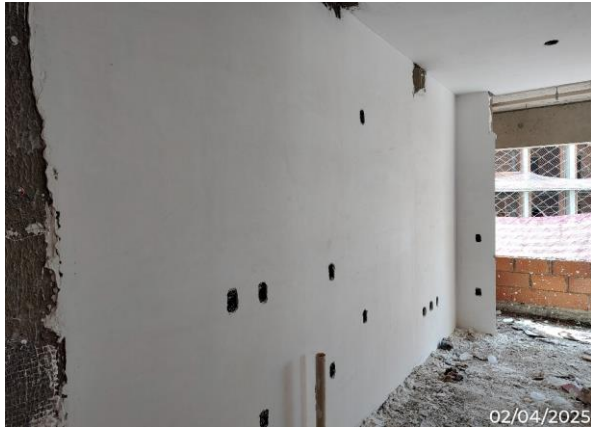
07

5ºandar NR - Gesso sobre alvenarias.

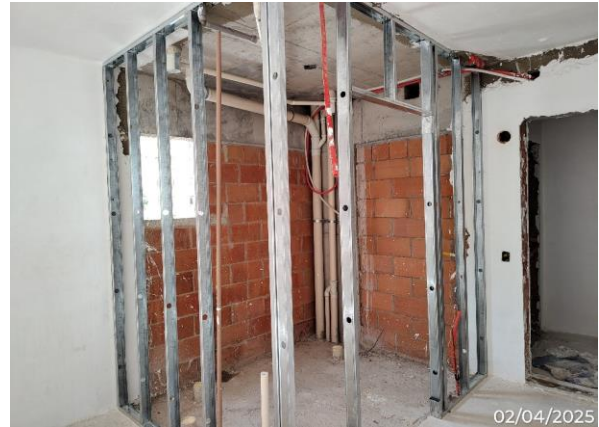
08

4ºandar NR - Montantes para fechamentos em drywall.

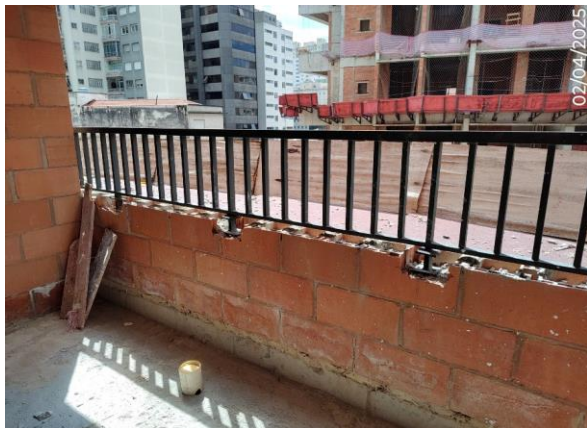
09

4ºandar NR - Gradis de varanda.

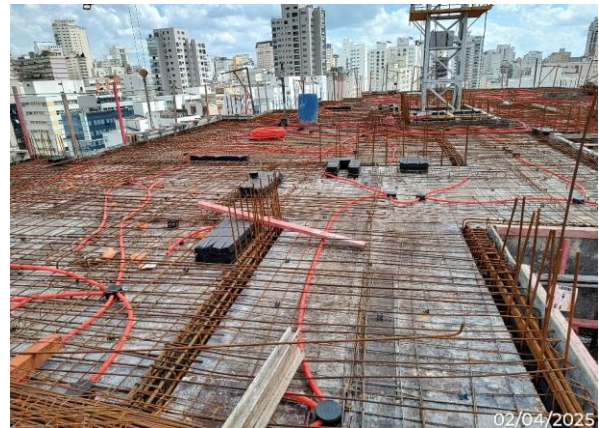
10

16ºandar Torre Residencial - Serviços interrompidos pronto para concretagem.

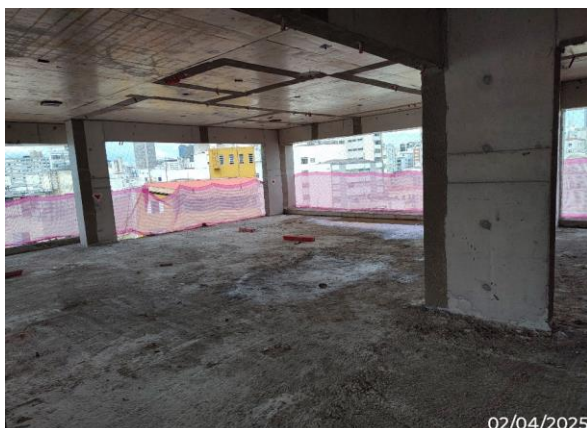
11

11ºandar - Liberado para outros serviços.

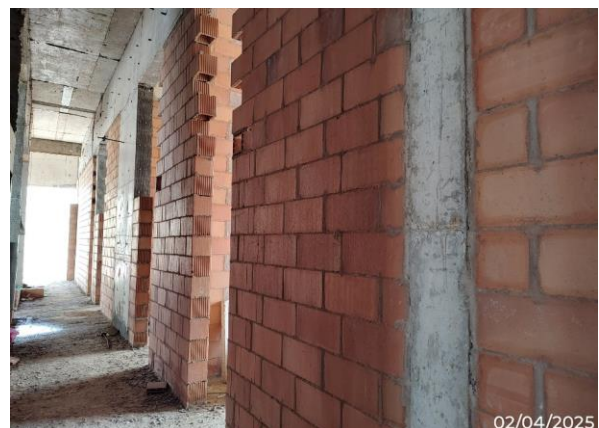
12

7ºandar - Fechamentos de alvenaria.

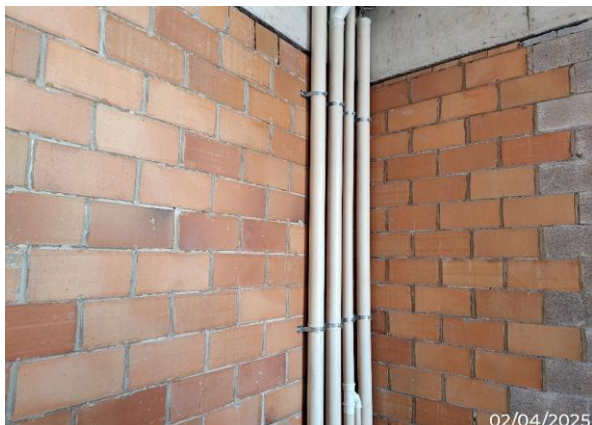
13

6ºandar - Prumadas hidráulicas.

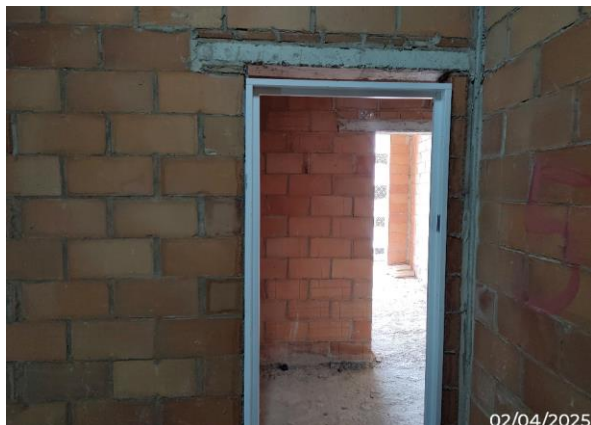
14

5ºandar - Chumbamento de batente de PCF.

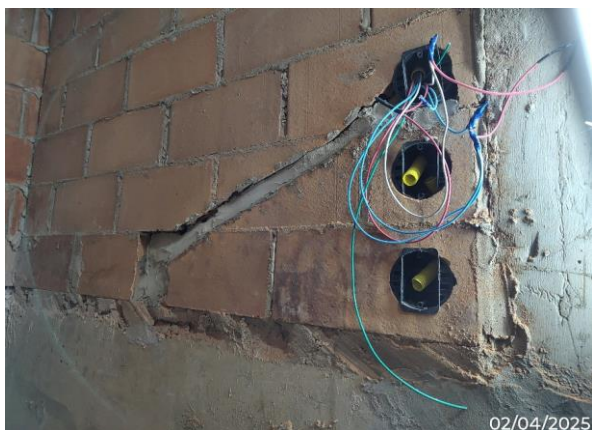
15

5ºandar - Enfição de escadaria.

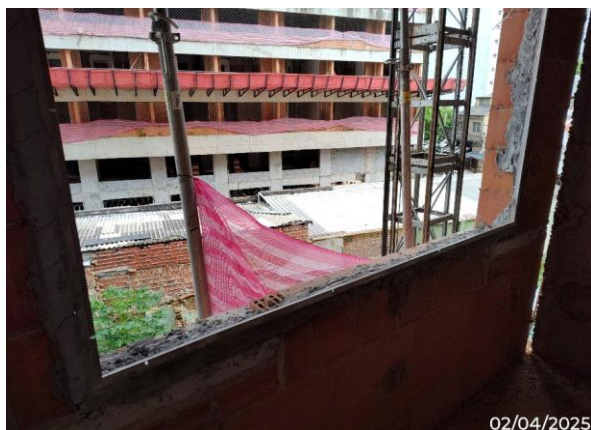
16

4ºandar - Contramarcos de alumínio.

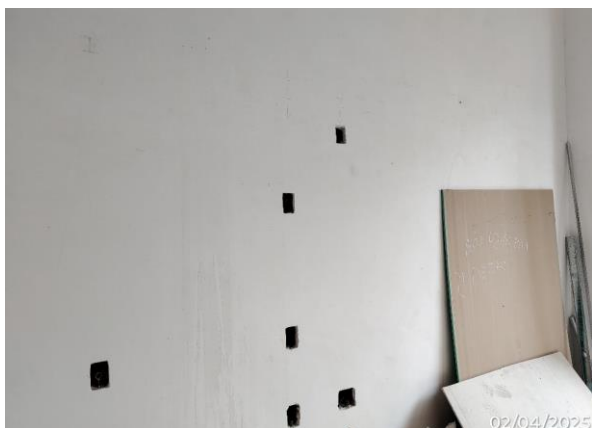
17

2ºandar - Gesso sobre alvenaria.

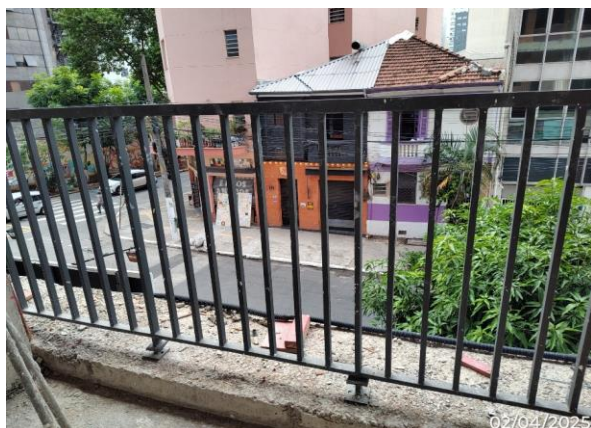
18

2ºandar - Gradil de varanda.
