ITAPEMA - SC

# LA JOIE

RELATÓRIO DE MEDIÇÃO DE OBRA

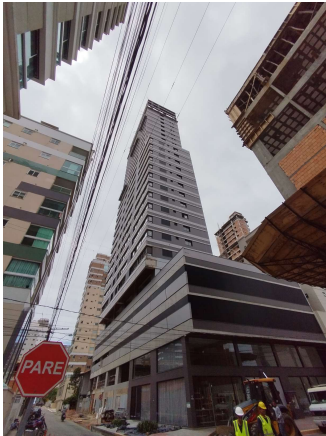
Foto 1 - Fachada La Joie

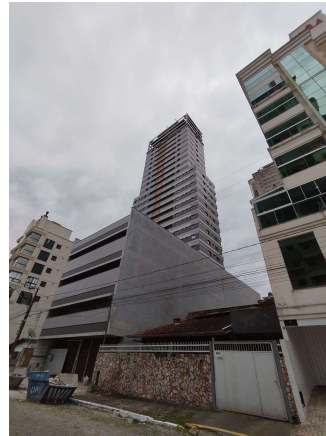
Foto 2 - Lado da Fachada Inacabado

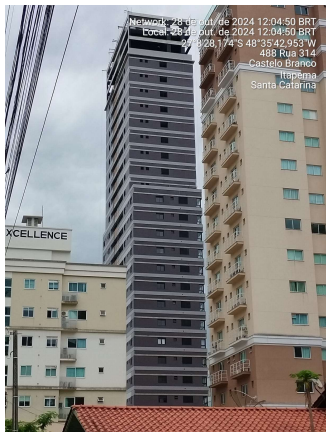
Foto 3 - Fachada lateral

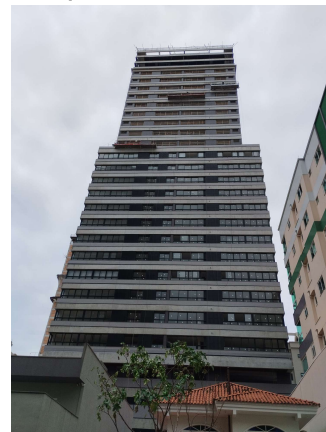
Foto 4 - Fachada sem esquadrias

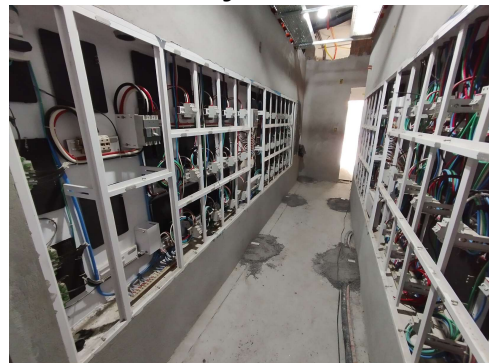
Foto 6 - Painel de entrada de energia

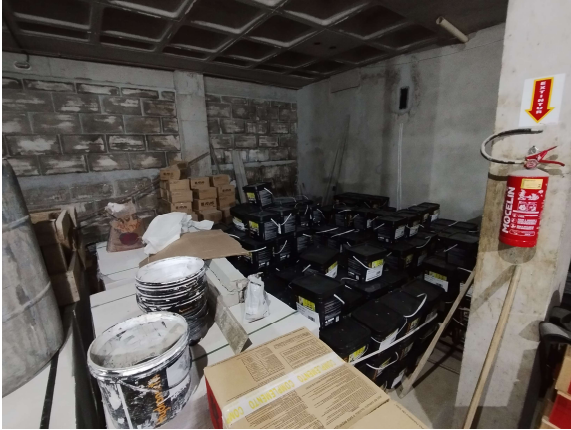
Foto 5 - Estoque de tintas

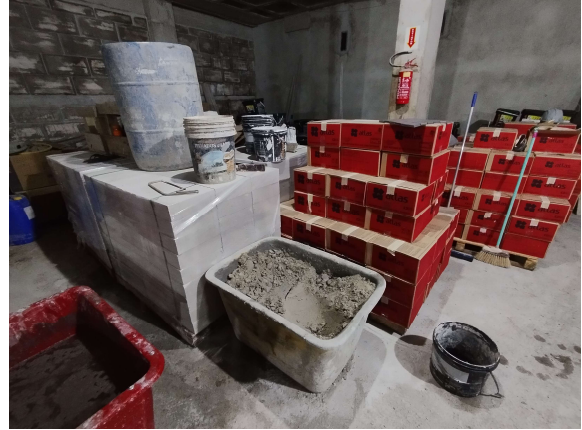
Foto 6 - Estoque pastilhas

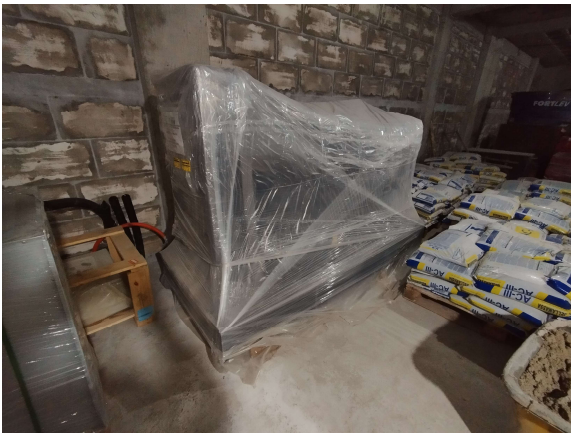
Foto 7 - Gerador

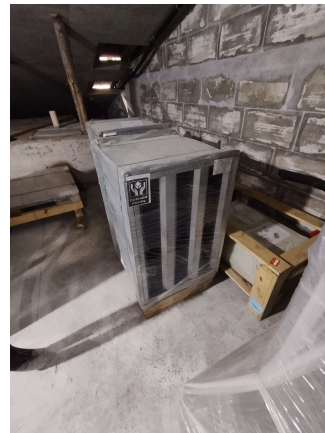
Foto 8 - Atenuadores de ruído

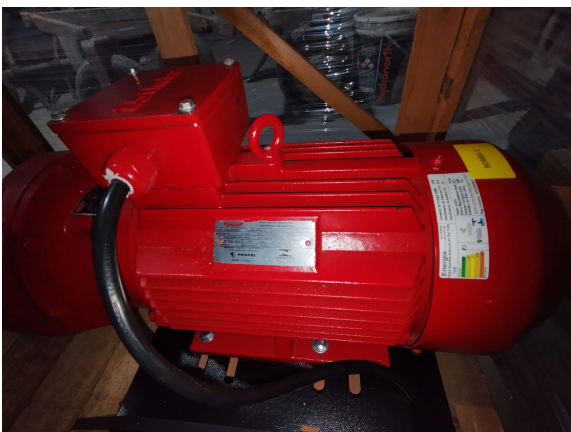
Foto 9 - Bombas de incêndio

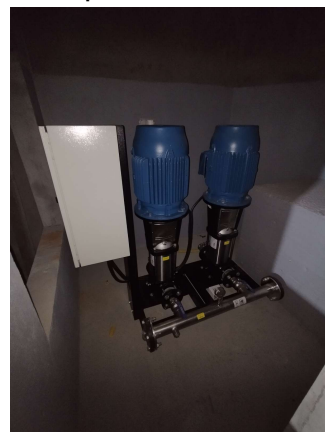
Foto 10 - Bombas de Recalque 15CV

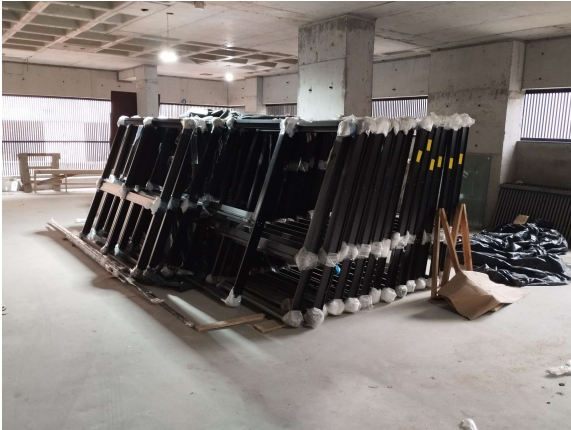
Foto 11 - Estoque de esquadrias

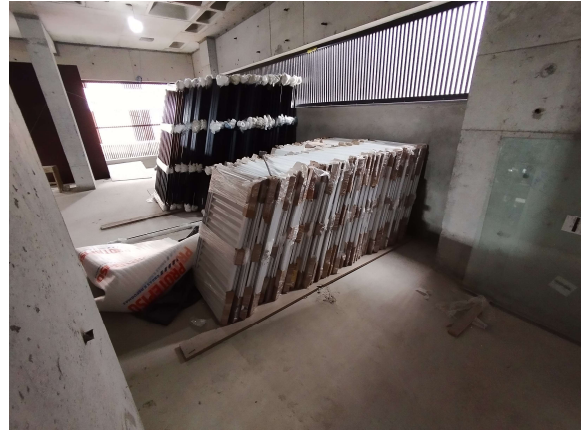
Foto 12 - Brises e exaustores

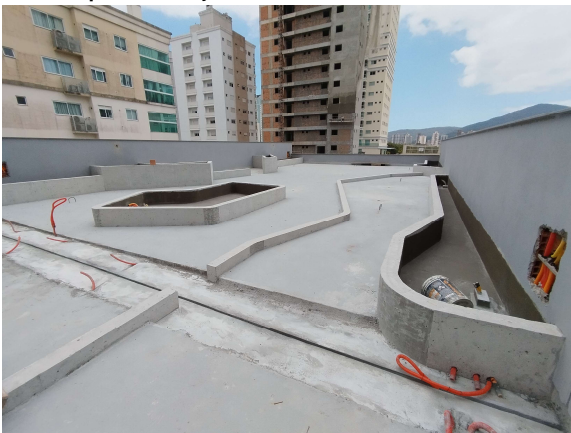
Foto 13 - Impermeabilização das floreiras

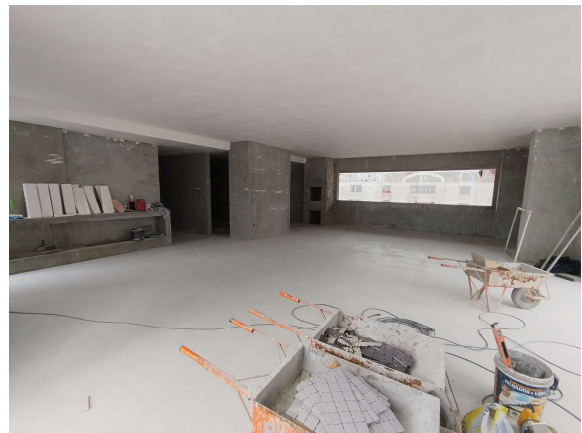
Foto 14 - Pav lazer

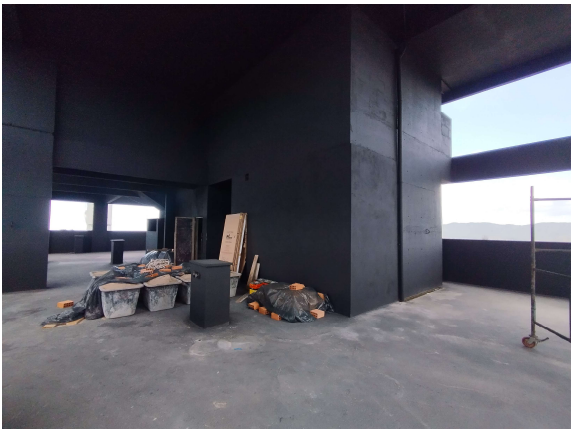
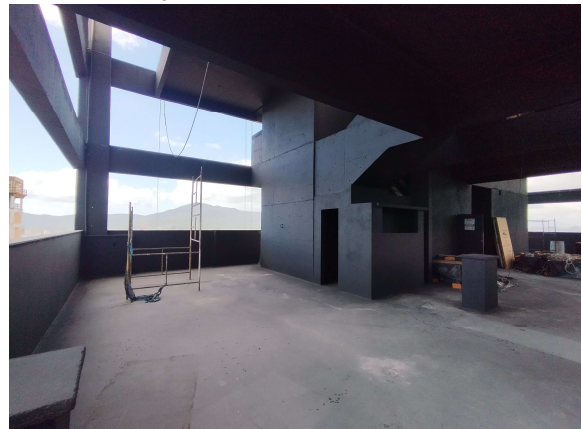
Foto 15 - Casa de Máquinas e Barrilete

Foto 16 - Casa de Máquinas e Barrilete

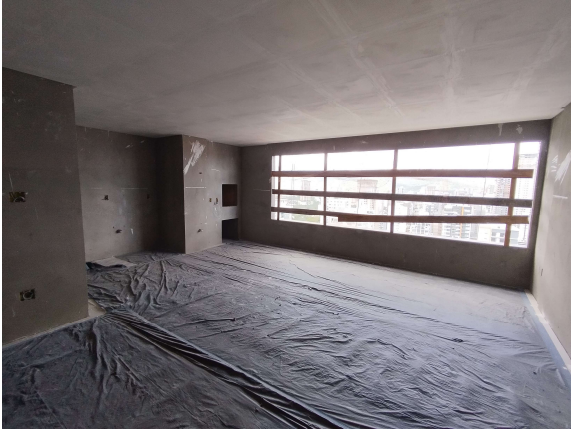
Foto 17 - Tipo 21

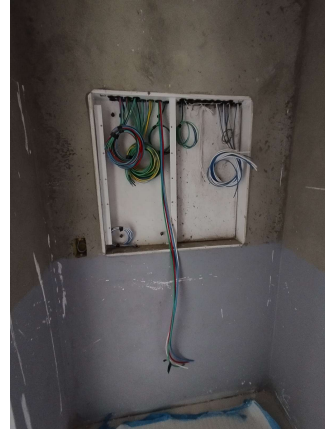
Foto 18 - Enfição passada

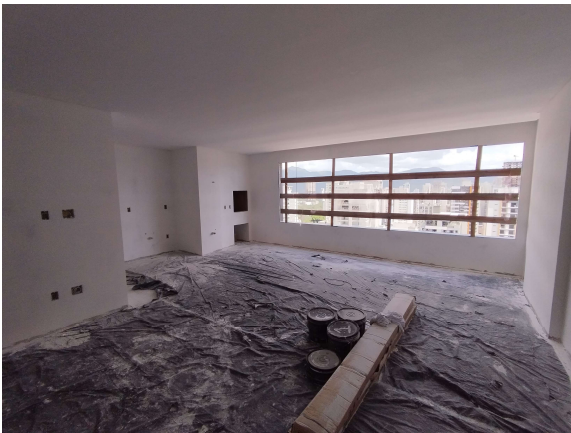
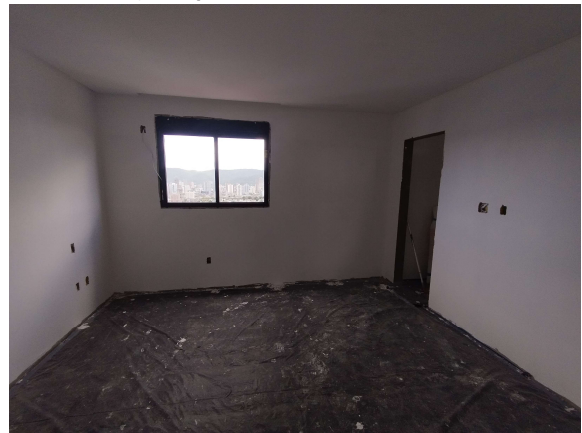
Foto 19 - Continuação da pintura

Foto 20 - Continuação da pintura

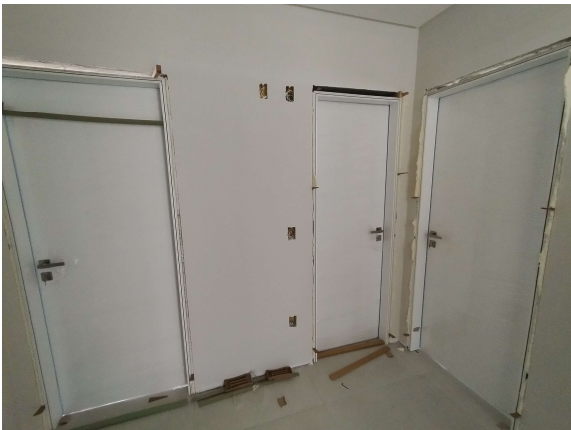
Foto 21 - Instalação das portas

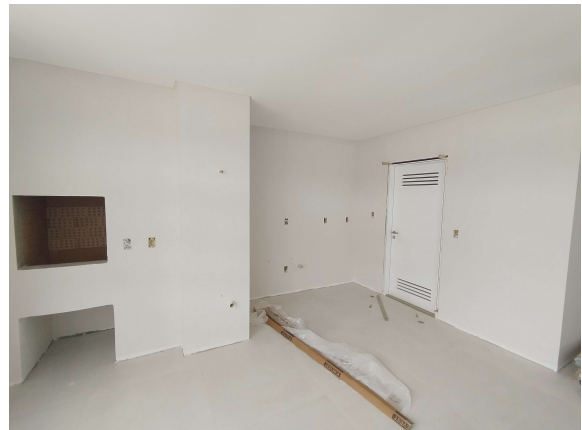
Foto 22 - Iniciada a instalação das portas

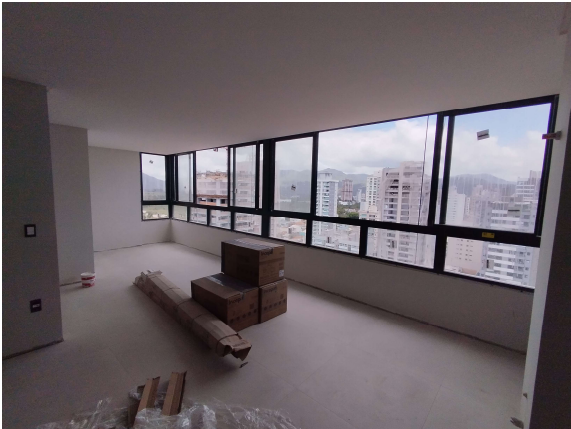
Foto 23 - Continuação da montagem das esquadrias de alumínio

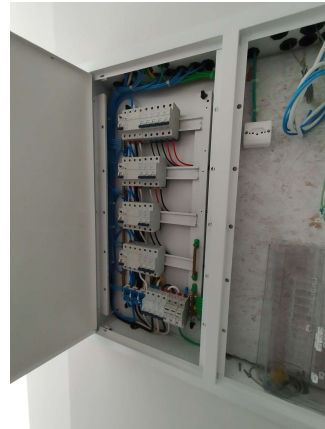
Foto 24 - Iniciada a montagem dos quadros

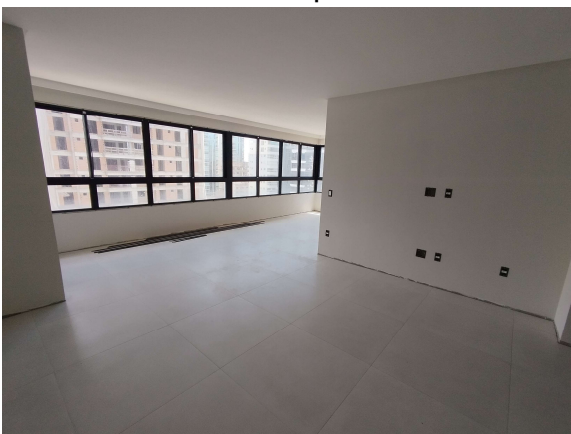
Foto 25 - Instalando tomadas e interruptores

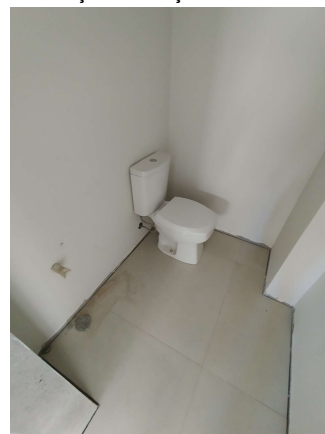
Foto 26 - Iniciada a instalação das louças
