# RELATÓRIO DE MEDIÇÃO DE OBRA

DATA DA VISTORIA: 30.12.2024

13ª MEDIÇÃO

NOME DA OBRA: UNIDADE DE SAÚDE ABC – RETROFIT SANTO  
ANDRÉ

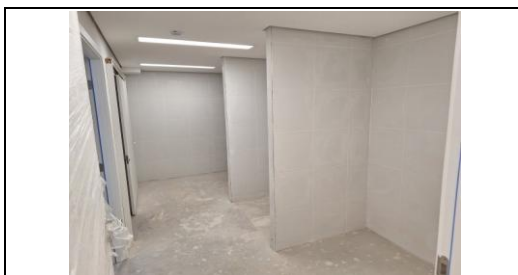
Corredor do 1º pavimento com semi concluído

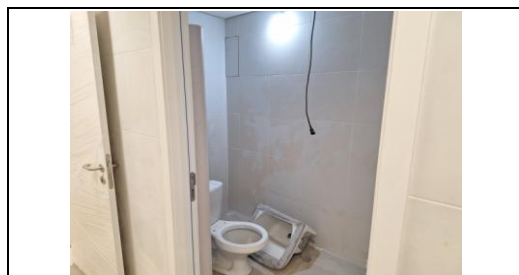
Hall dos banheiros e DML com azulejos assentados

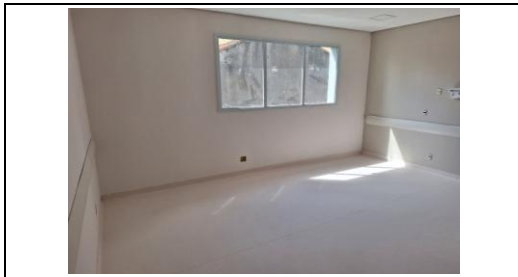
Leito sem a instalações do lavatório
