ITAPEMA - SC

LA JOIE

RELATÓRIO DE MEDIÇÃO DE OBRA

Tipologia da Construção	Residencial/Comercial
Nome do Empreendimento	La Joie
Construtora	GEA Construtora
Construtora CNPJ	03.935.415/0001-45
Endereço	Rua 310, Meia Praia, Itapema, SC
Responsável Técnico	Guillermo Rovatti Rosa
CREA do Responsável	089099-7 SC
Quantidade de unidades	54 uh e 08 uc
Área Total do Terreno	1.372,50 m ²

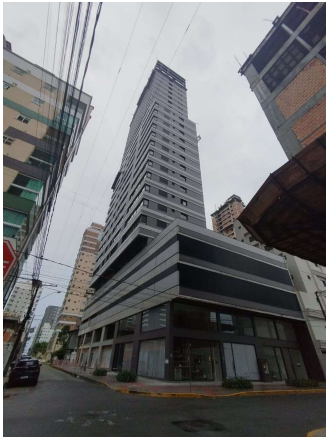
Foto 1 - Fachada La Joie

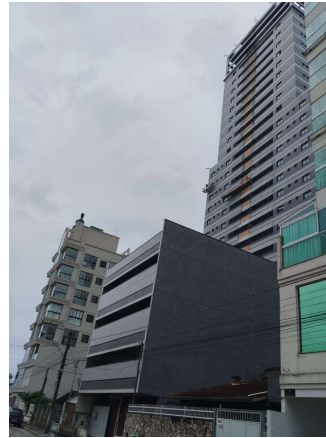
Foto 2 - Lado da Fachada Inacabado

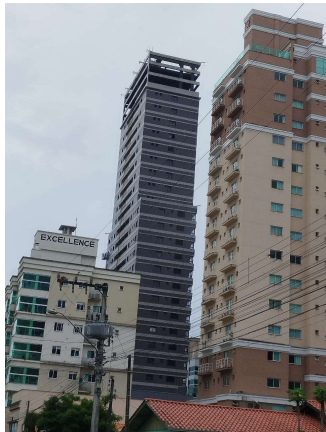
Foto 3 - Fachada lateral

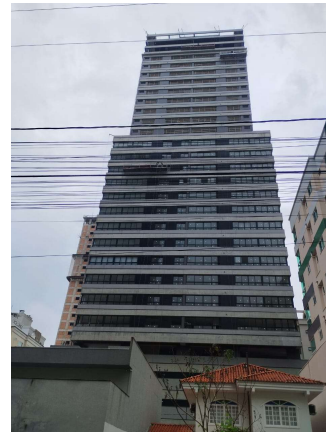
Foto 4 - Fachada sem esquadrias

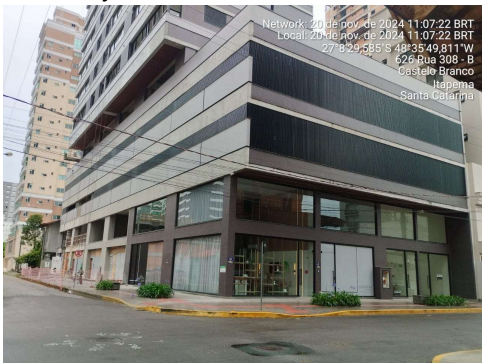
Foto 5 - Fachada lojas térreo

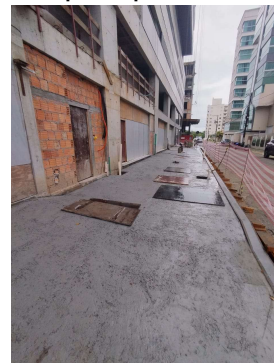
Foto 6 - Execução do contrapiso do passeio

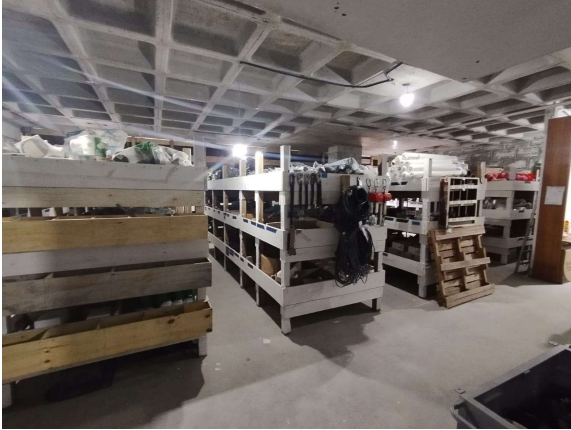
Foto 7 - Almoxarifado

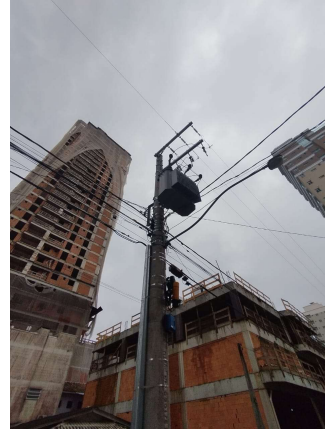
O transformador já foi instalado, e as equipes estão finalizando as instalações elétricas para realizar a conexão definitiva de forma subterrânea. No momento, a ligação provisória ainda é feita por meio de uma conexão aérea.

Foto 8 - Transformador Instalado

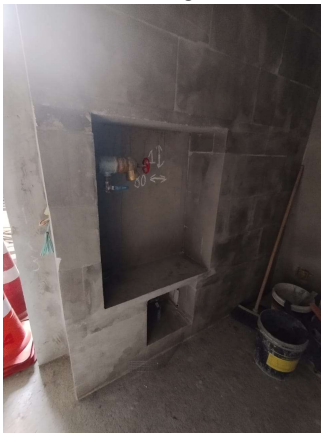
Foto 9 - Hidrante térrico e entrada do gás natural

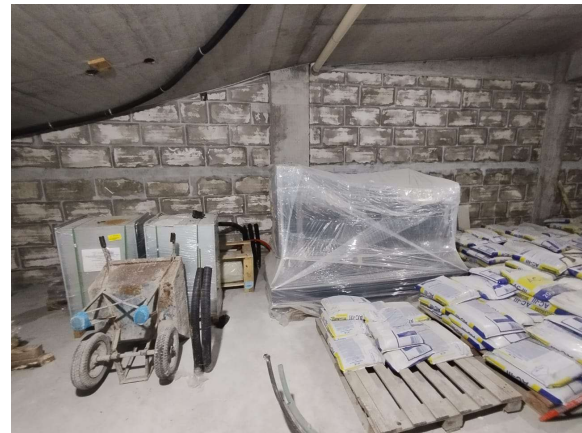
Foto 10 - Atenuadores de ruído

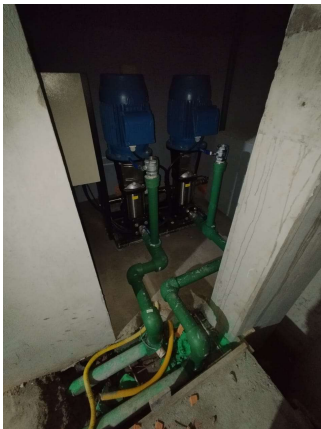
Foto 11 - Instaladas as Bombas de Recalque 15CV

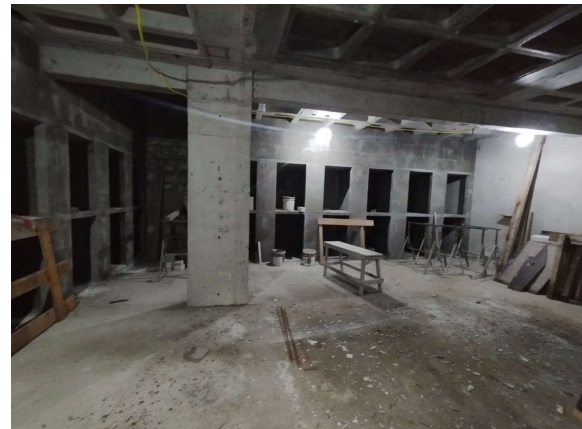
Foto 12 - Armários térrico

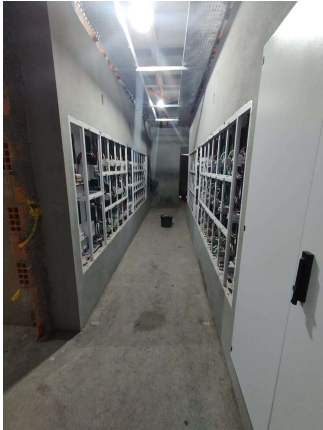
Foto 13 - Quadros de Energia T rreo

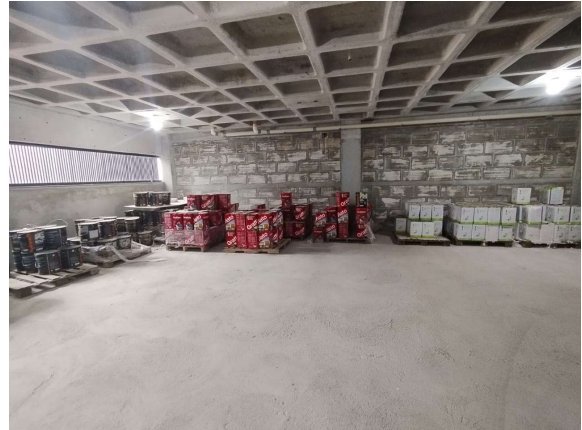
Foto 14 - Dep sito de materiais de pintura

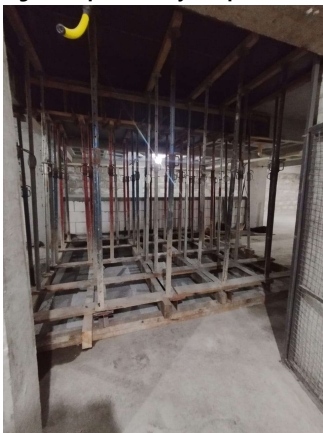
Foto 15 - Concretagem de parte da laje do pav lazer

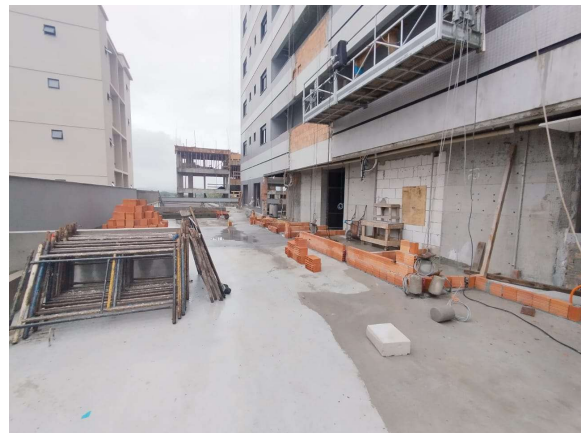
Foto 16 - Pav lazer

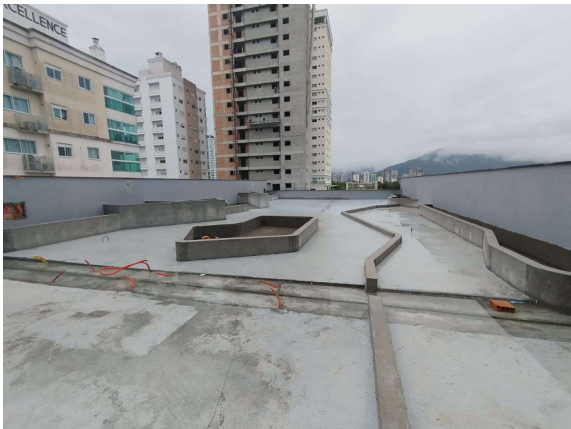
Foto 17 - Floreiras do Pav Lazer

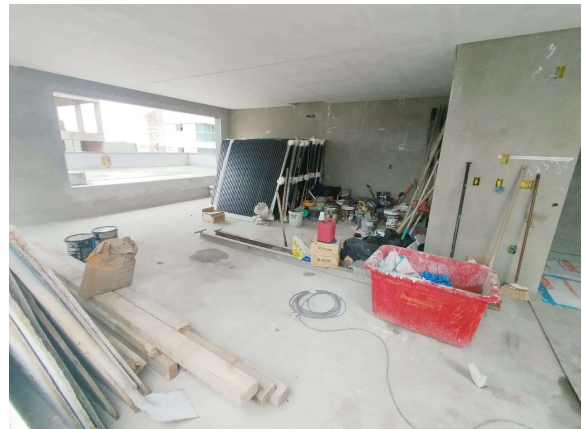
Foto 18 - Lazer

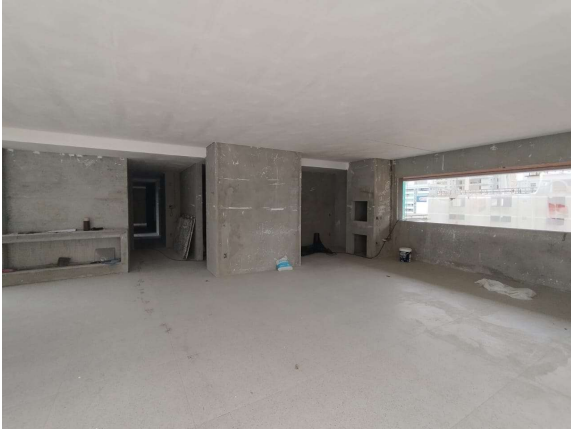
Foto 19 - Lazer

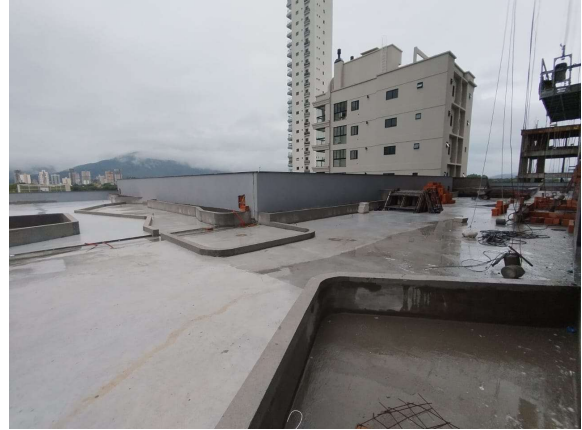
Foto 20 - Lazer

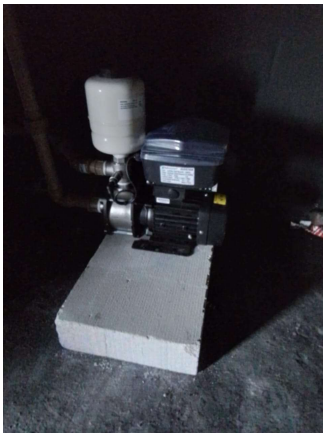
Foto 21 - Barrilete

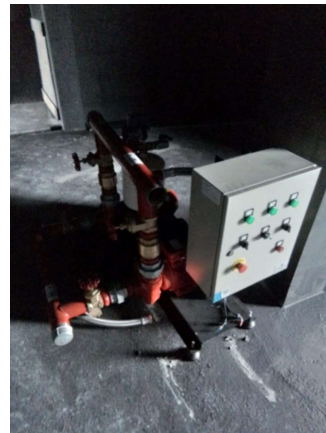
Foto 22 - Barrilete (Incêndio)

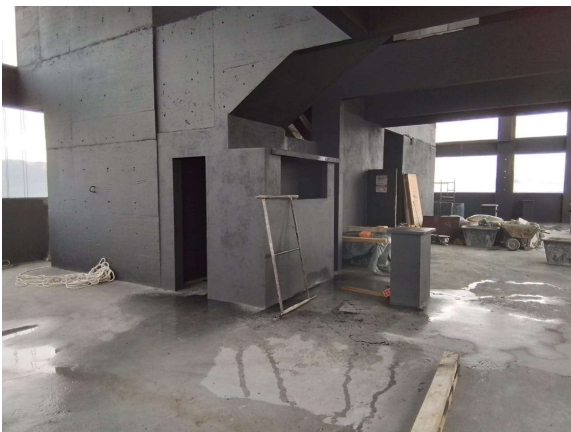
Foto 23 - Barrilete

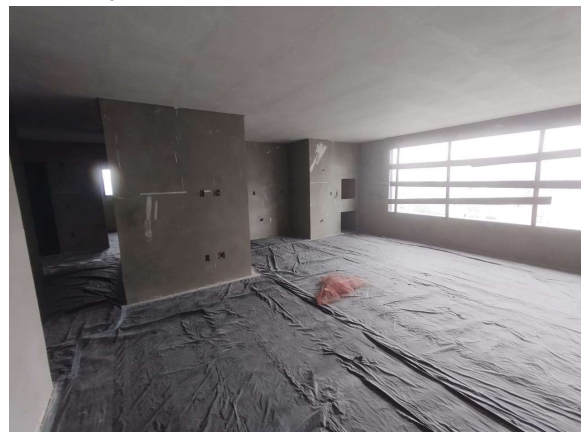
Foto 24 - Pav Tipo 19

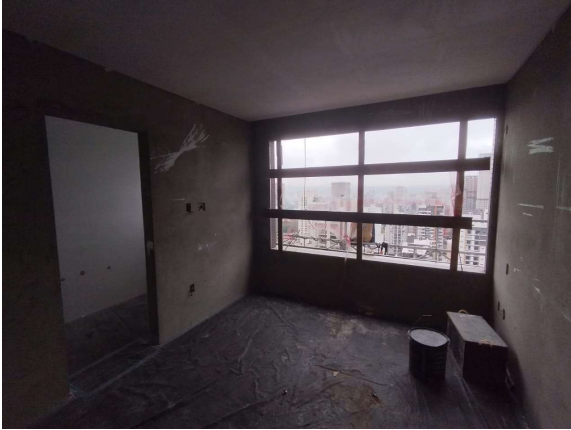
Foto 25 - Pav Tipo 19

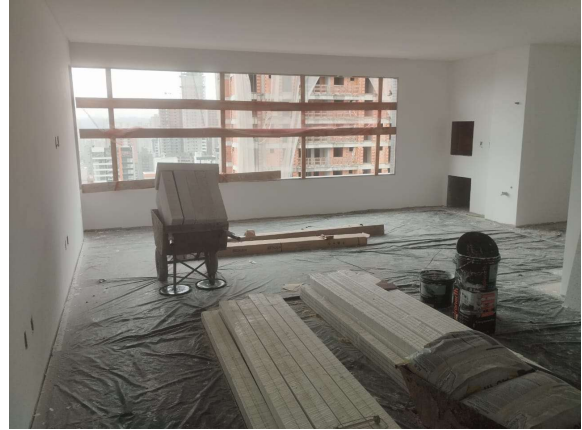
Foto 26 - Pav Tipo 21

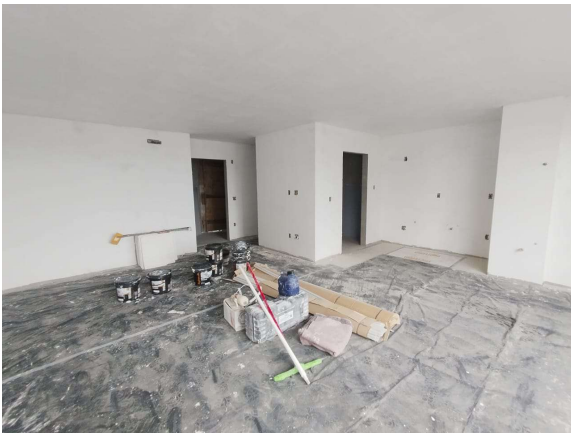
Foto 27 - Continuação do emassamento e pintura

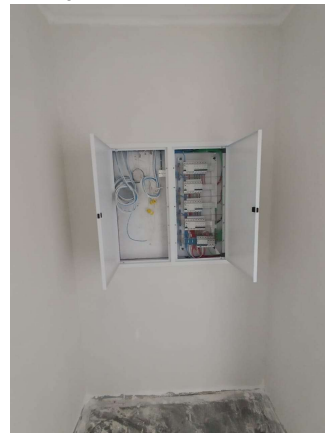
Foto 28 - Instalação dos quadros elétricos

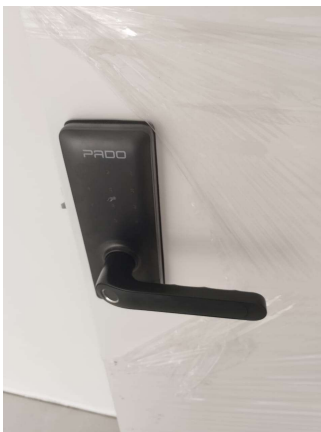
Foto 29 - Fechadura Eletrônica PADO

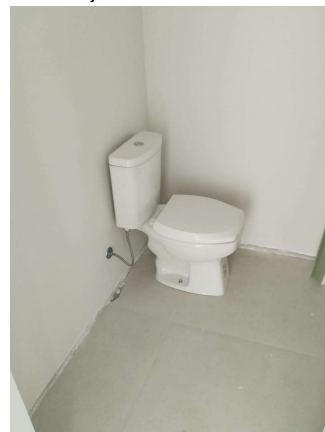
Foto 30 - Instalação das louças

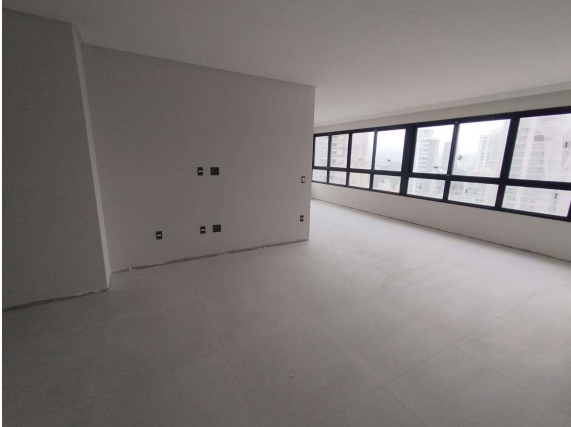
Foto 31 - Instalando tomadas e interruptores

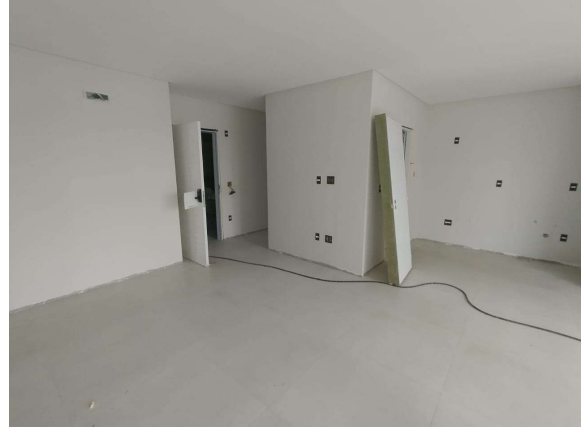
Foto 32 - Iniciada a instalação das louças
