# RELATÓRIO DE MEDIÇÃO

Obra: Flow By Gafisa  
Emissão: 10/02/2025

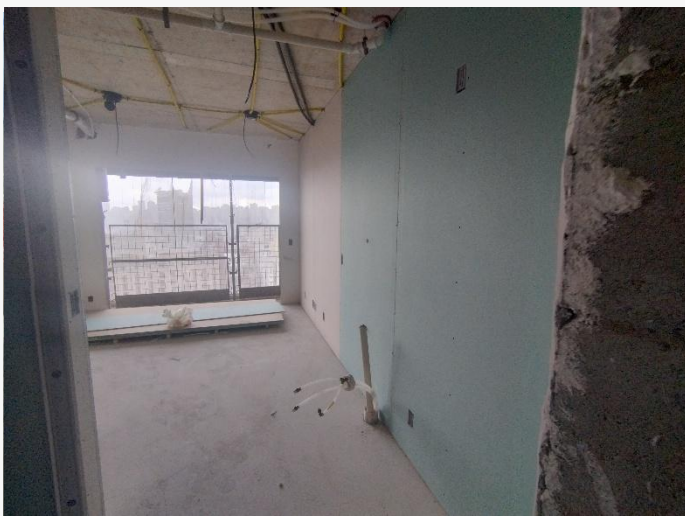
Proteção de Sacada

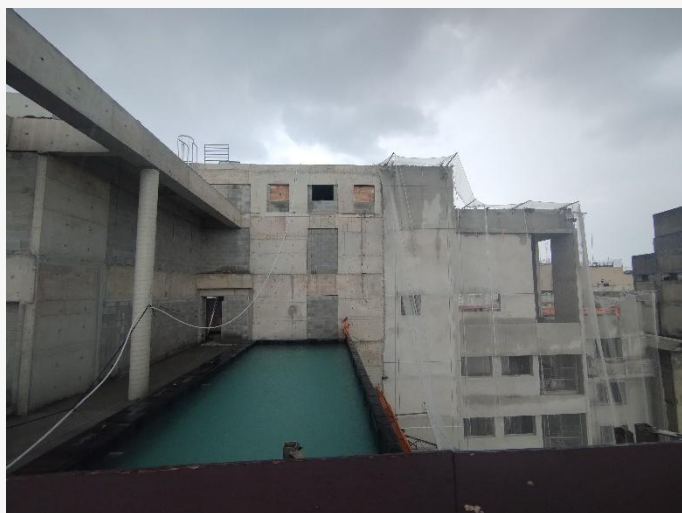
Tela Fachadeira

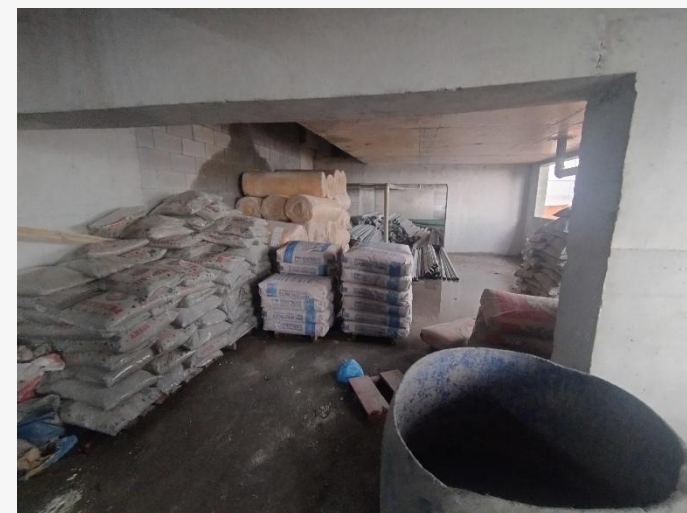
Estoque de Material (Ensacados)

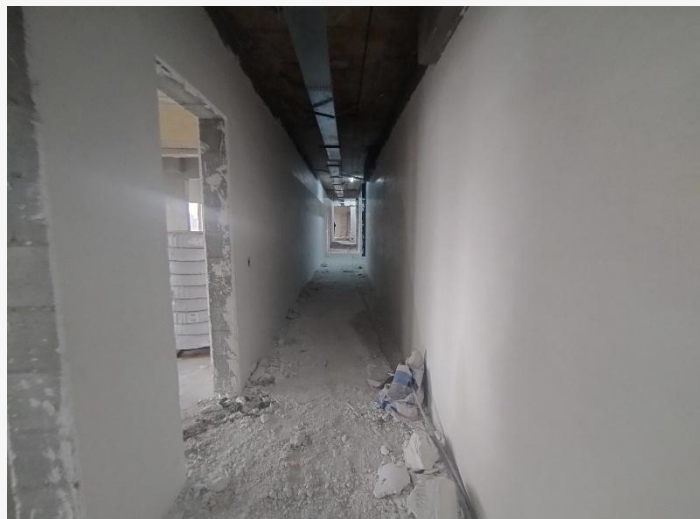
Gesso Liso – 24º Pav

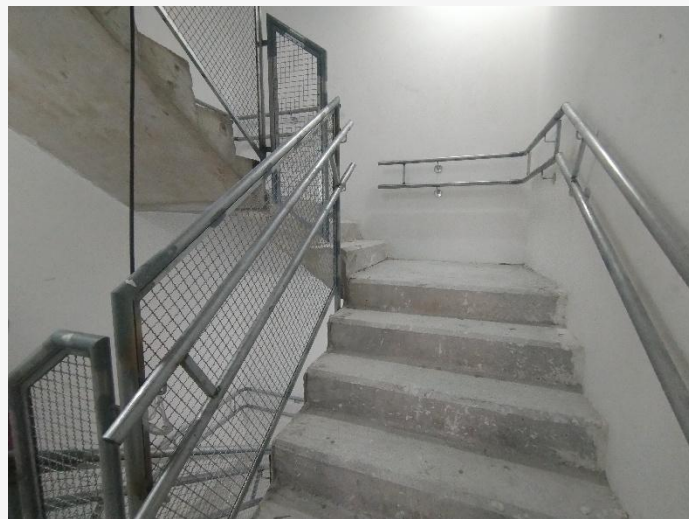
Corrimão – 23º Pav

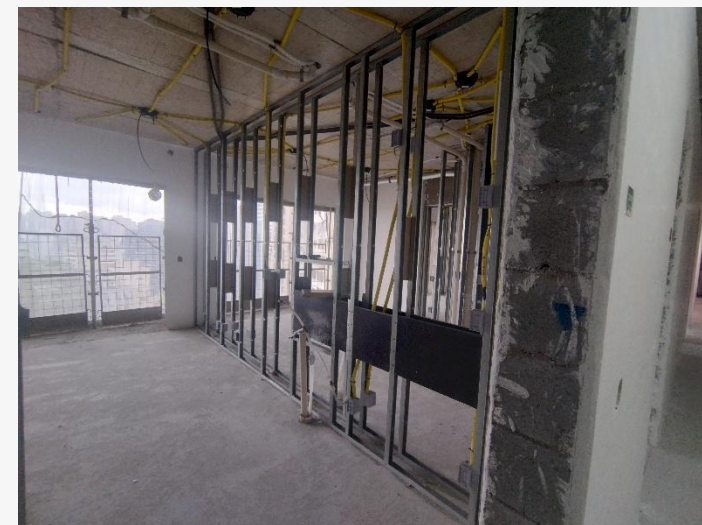
Estrutura Drywall – 20º Pav

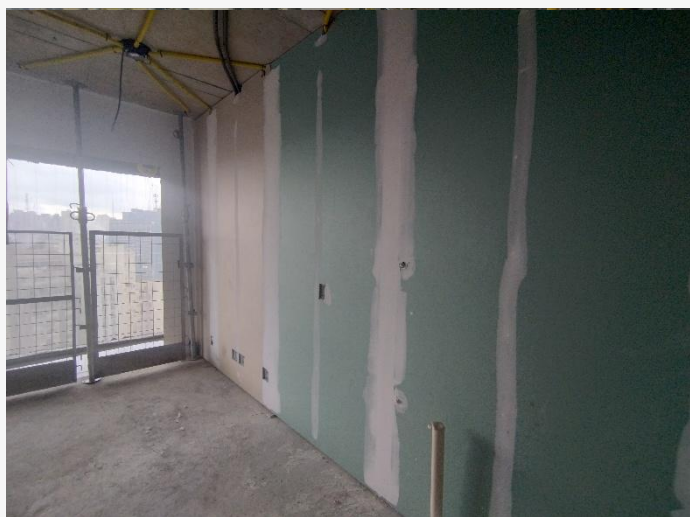
Alvenaria Drywall – 18º Pav

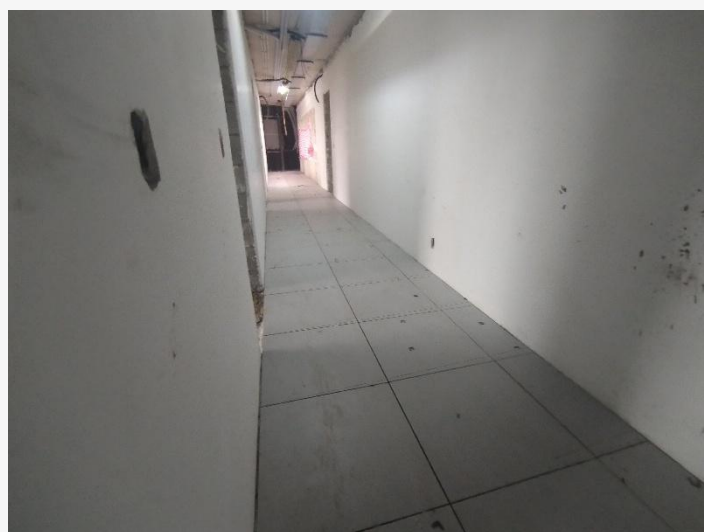
Piso Porcelanato – 17º Pav

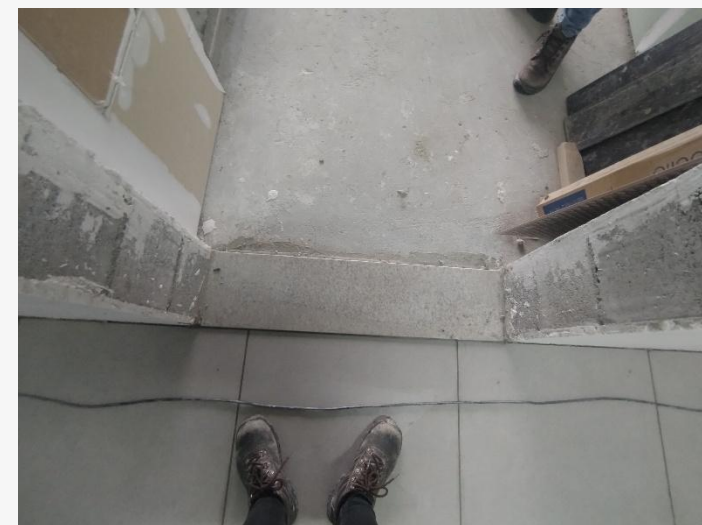
Soleira – 16º Pav

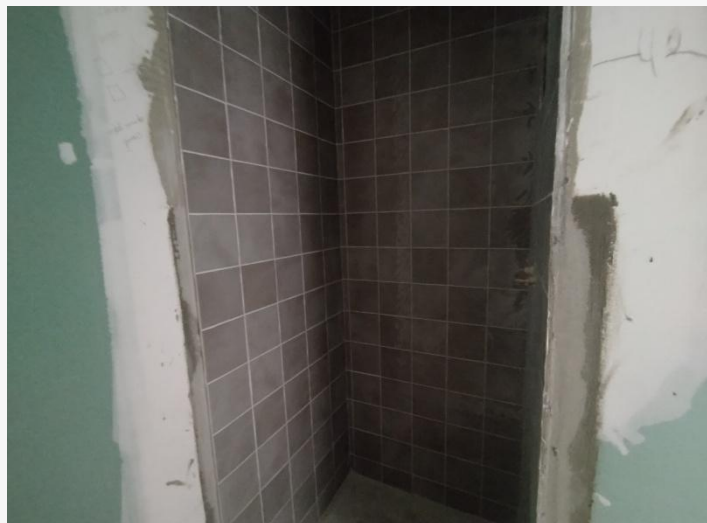
Revestimento Cerâmico – 15º Pav

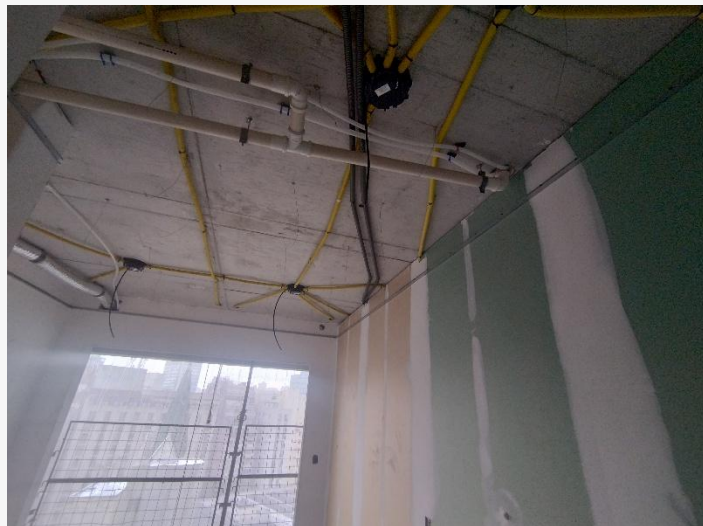
Distribuição Aérea – 14º Pav

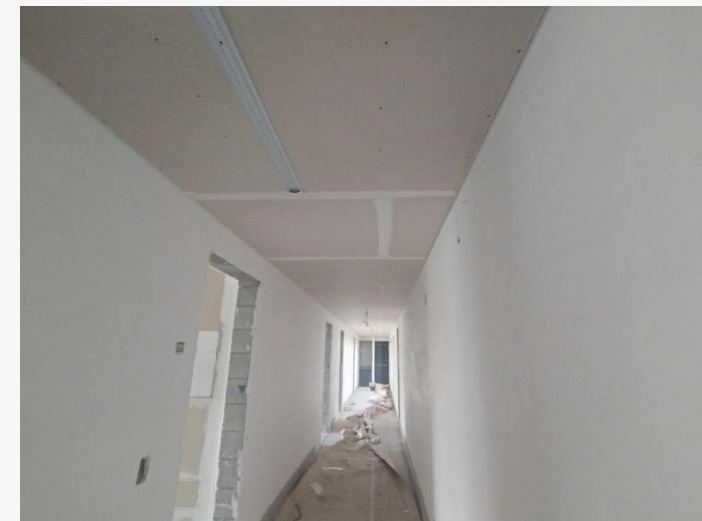
Forro de Gesso – 13º Pav

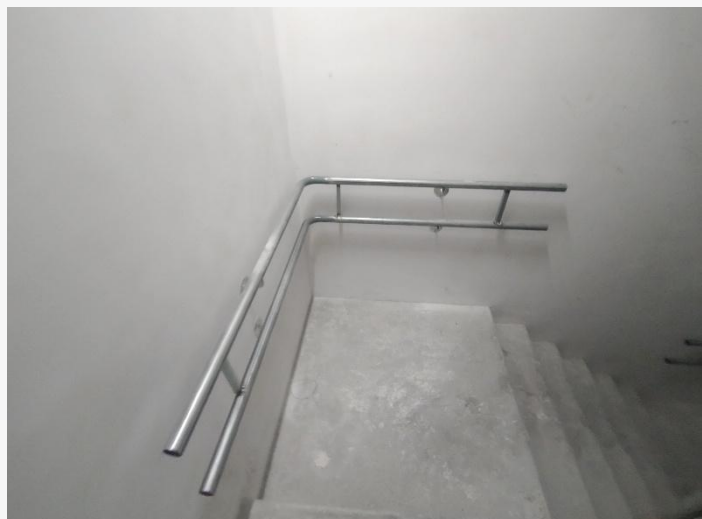
Instalação de Corrimão – 8º Pav

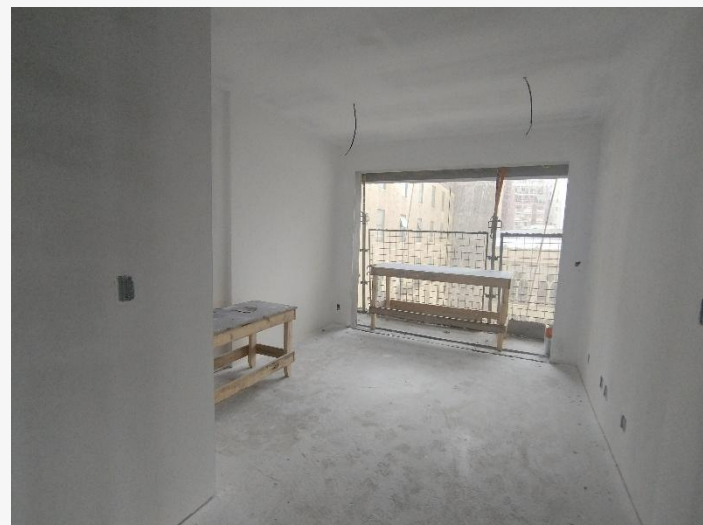
Pintura Interna – 6º Pav

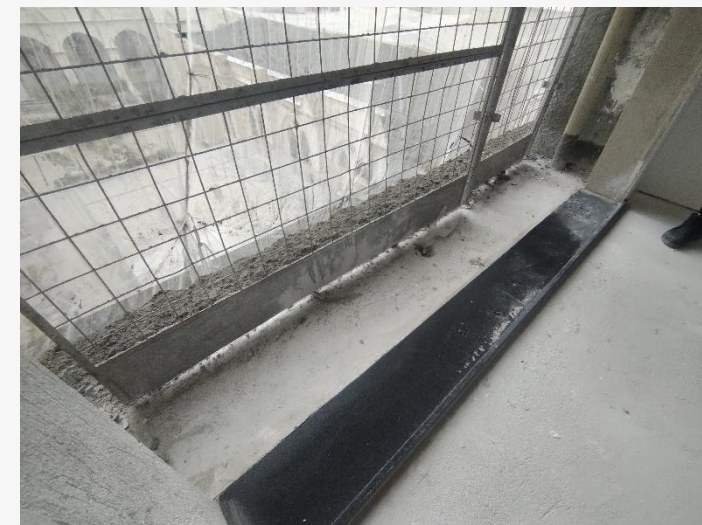
Soleira – 3º Pav

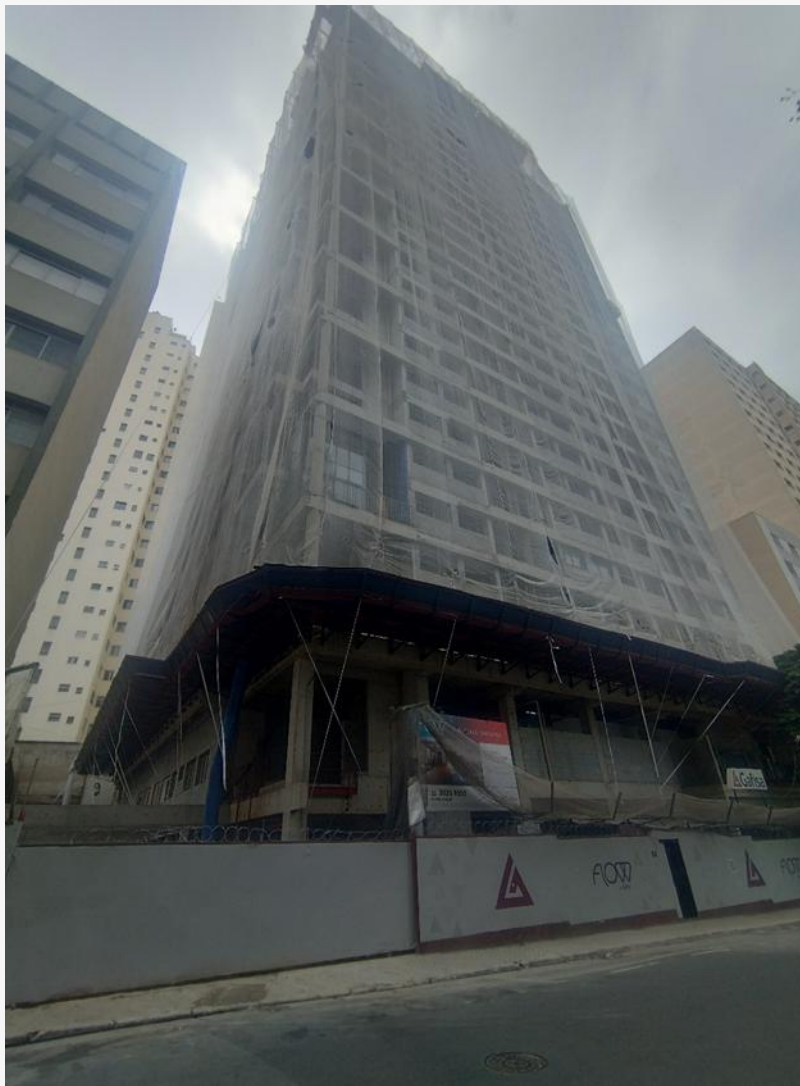
Vista Fachada 06/Jan/25

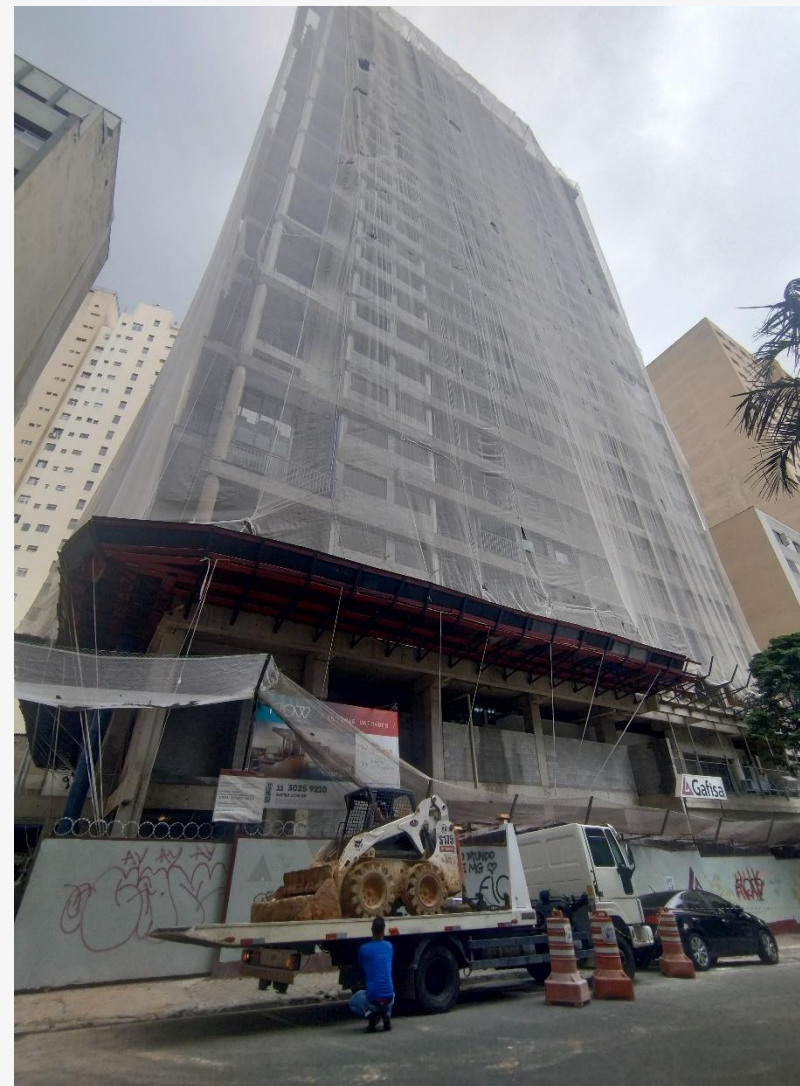
Vista Fachada 27/Jan/25
