RELATÓRIO MENSAL DE ATIVIDADES

AGENTE DE OBRAS

5ª Medição

Incorporação:	SFCO SOCIEDADE INCORPORADORA LTDA
Construção:	SFCO SOCIEDADE INCORPORADORA LTDA
Empreendimento:	JOY XANGRI-LÁ
Endereço da Obra:	AV. PARAGUASSÚ, AV. ATLÂNTIDA , 5667 - Xangri-lá - RS
Vistoria:	13/02/2025
Período de Medição:	De 16/01/2025 até 13/02/2025
Etapa do Cronograma:	5ª Etapa

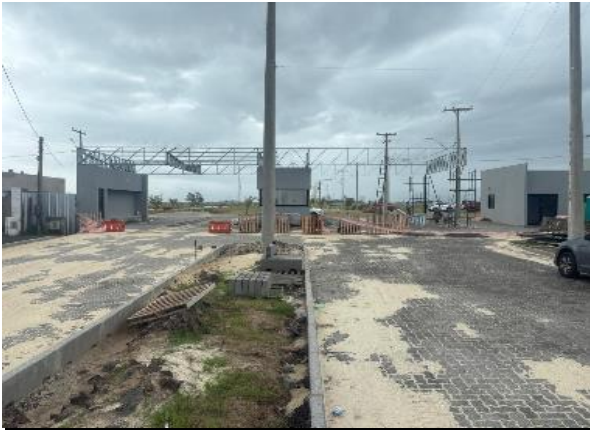
01

Fachada.

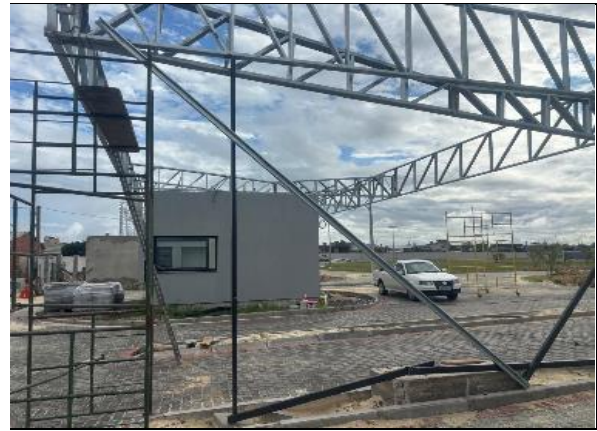
02

Execução da Cobertura do Pórtico.

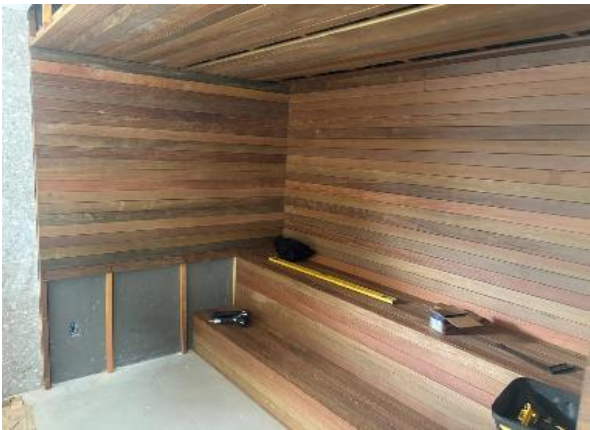
03

Execução de Revestimento em Madeira - Sauna.

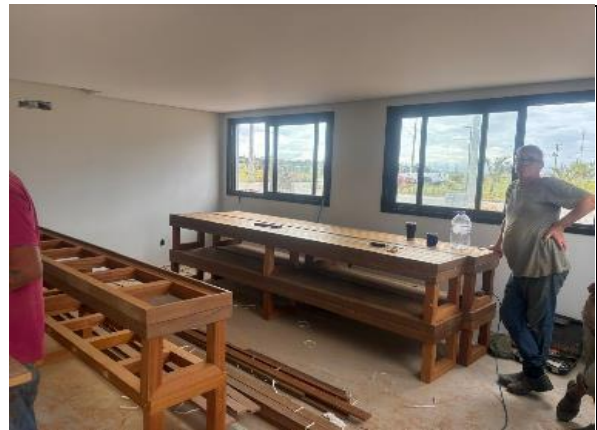
04

Execução de Bancos em Madeira.

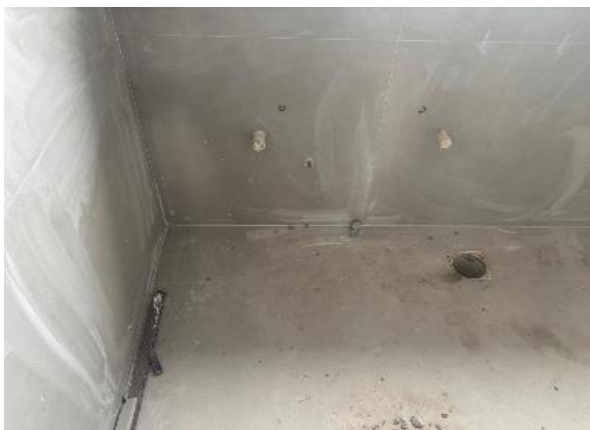
05

Revestimento Cerâmico - Apoio aos
Funcionários.

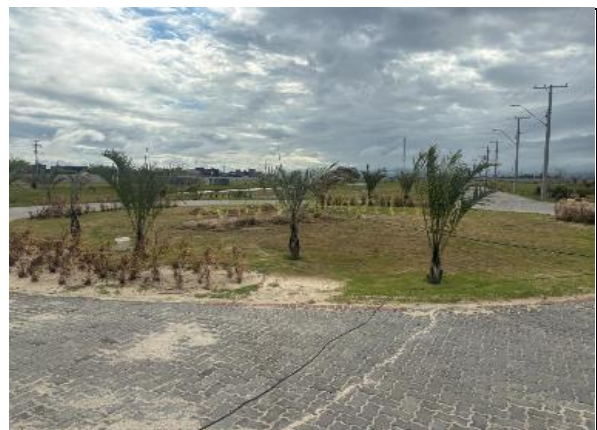
06

Pavimentação e Paisagismo.

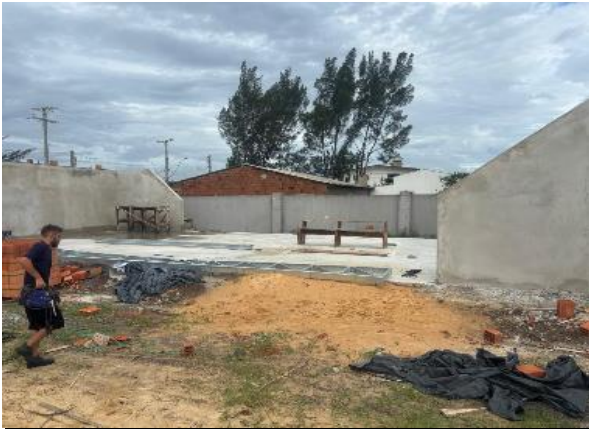
07	Execução - Quadra de Padel.
----	-----------------------------

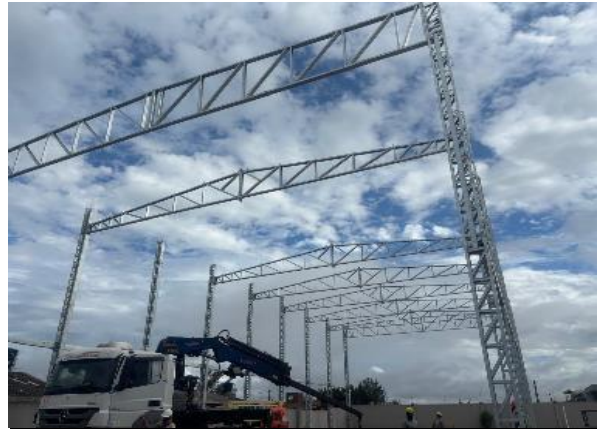
08	Execução da Estrutura Metálica - Quadra de Tênis.
----	---

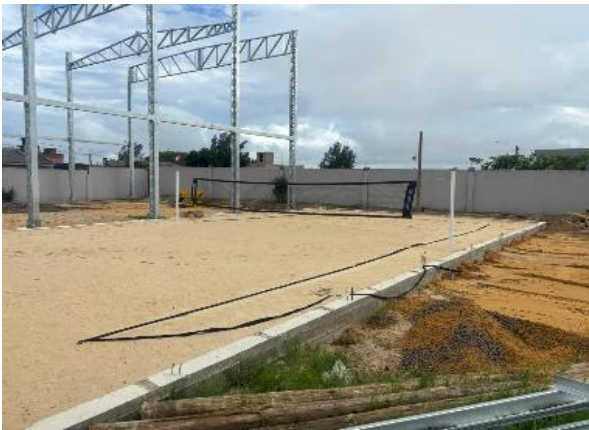
09	Execução da Quadra de Beach Tênis.
----	------------------------------------

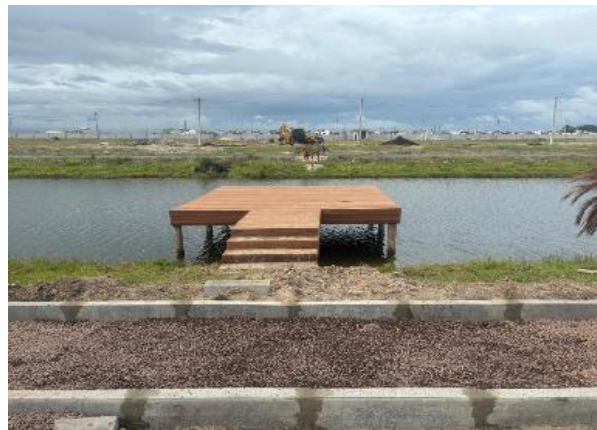
10	Trapiche e Pista de Caminhada.
----	--------------------------------

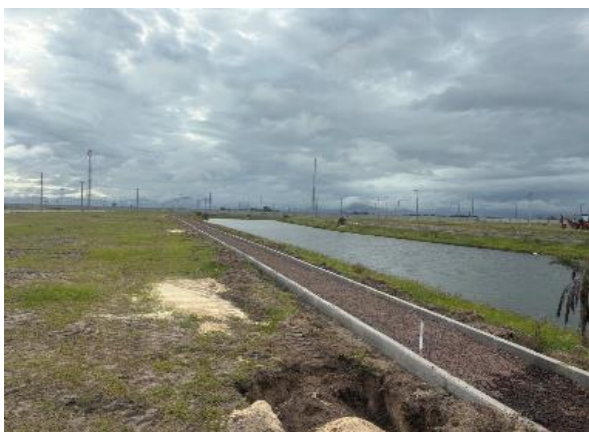
11	Pista de Caminhada.
----	---------------------

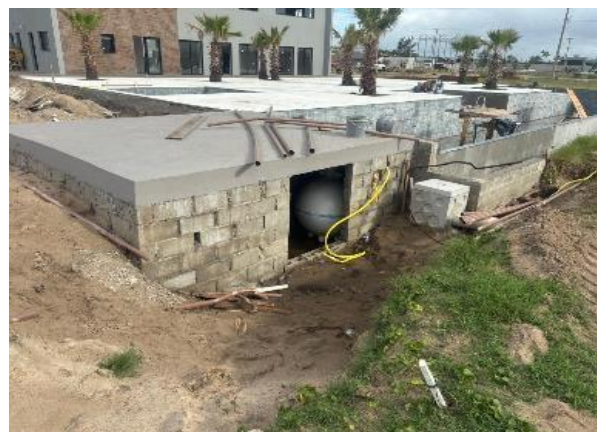
12	Bombas e Filtros das Piscinas.
----	--------------------------------

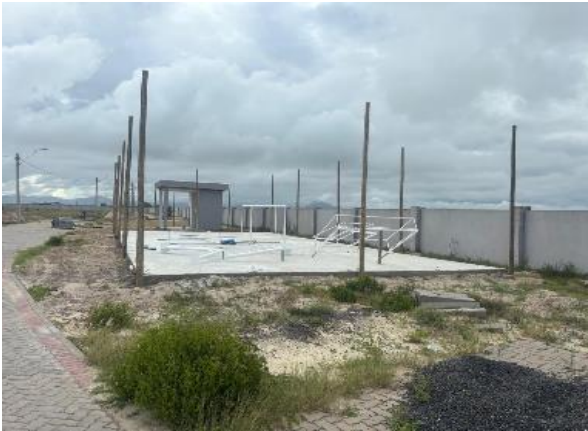
13

Execução de Quadra Poliesportiva.

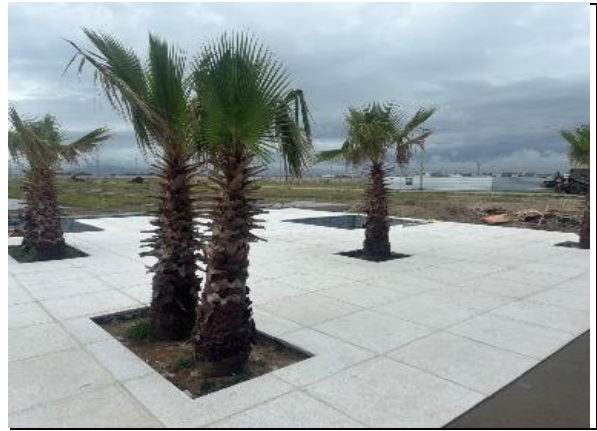
14

Piso Atérmico e Paisagismo - Piscina.

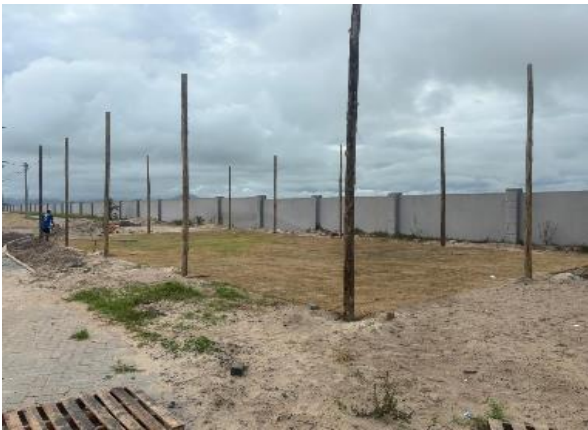
15

Execução de Campo de Futebol.

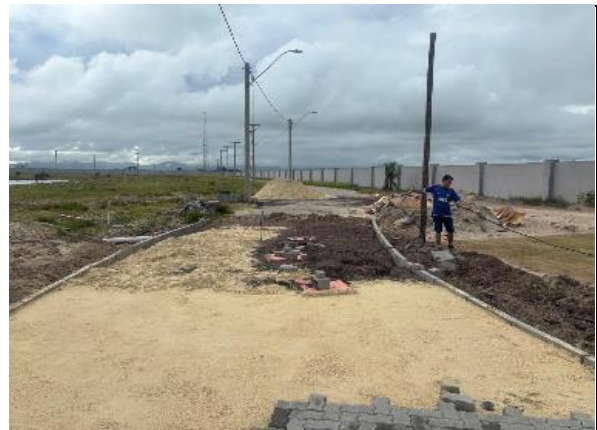
16

Execução de Pavimentação.

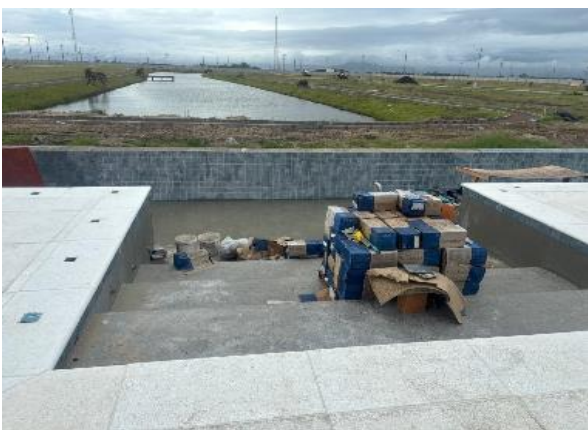
17

Execução de Piso - Piscina Adulto.

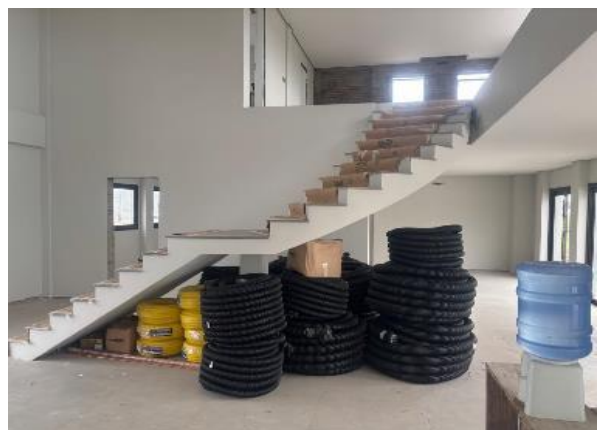
18

Pintura Interna - Salão de Festas.
