RELATÓRIO MENSAL DE ATIVIDADES
AGENTE DE OBRAS

4ª Medição

Incorporação:	MIRAVALS EMPREENDIMENTO IMOBILIÁRIO LTDA
Construção:	MIRAVALS EMPREENDIMENTO IMOBILIÁRIO LTDA
Empreendimento:	PERDIZES AUTHENTIQUE
Endereço da Obra:	Rua Ministro Godói, 1114, 1098, 1086; e Rua Bartira, 471 – Perdizes - São Paulo - SP
Vistoria:	12/09/2024
Período de Medição:	De 13/08/2024 até 12/09/2024
Etapa do Cronograma:	4ª Etapa

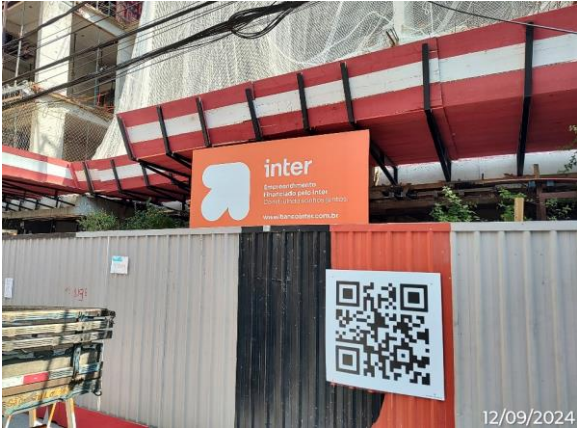
01 Placa do Banco Inter no tapume de obras.

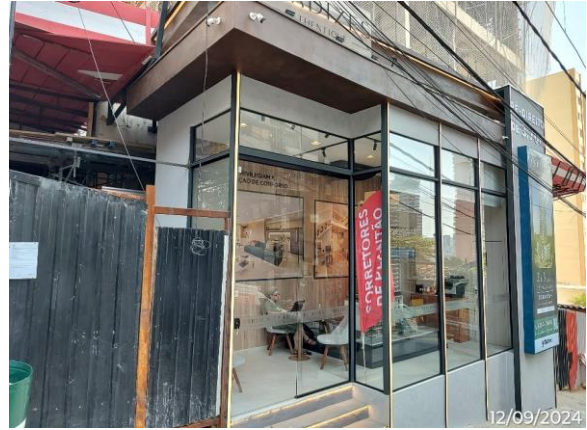
02 Stand de Vendas.

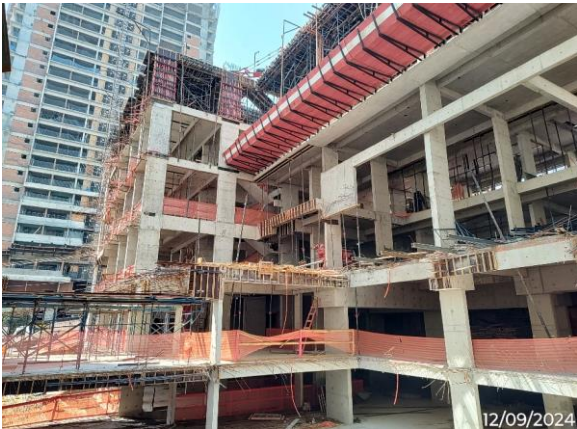
03 Perfil interno da evolução da torre.

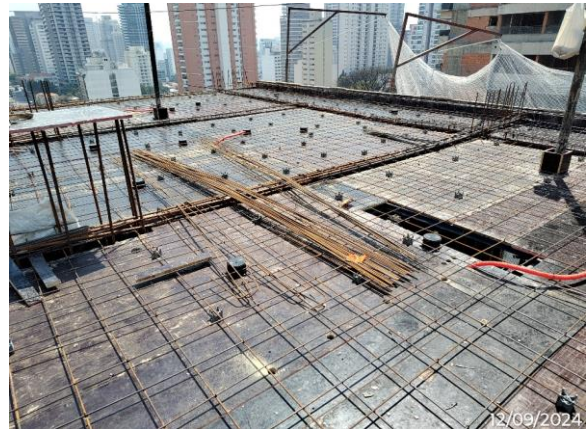
04 Laje 4º andar, pronta para concretagem.

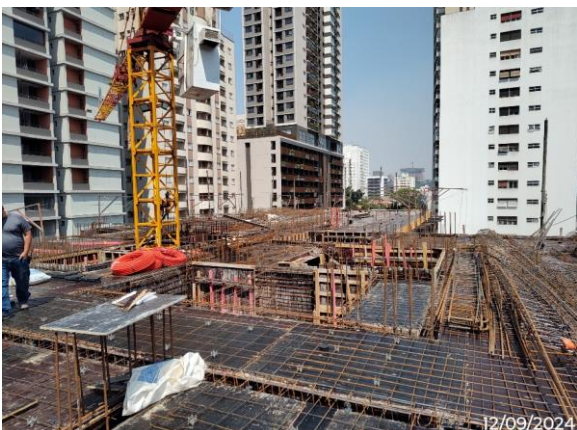
05 Laje 4º andar, pronta para concretagem.

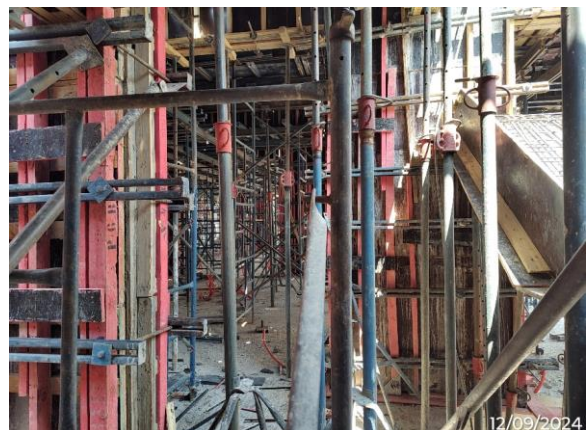
06 3º andar - Escoramento de trabalho.

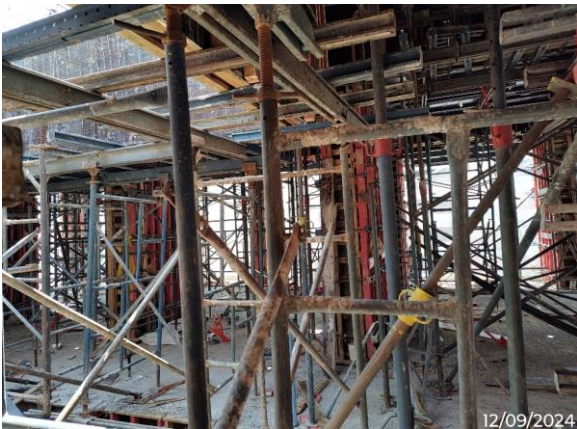
07

3ºandar - Escoramento de trabalho.

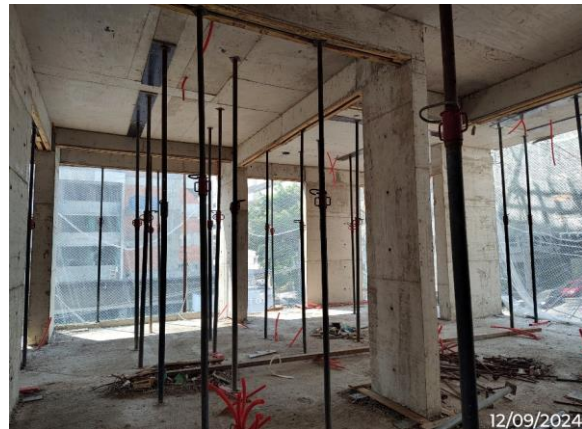
08

2ºandar - Em reescoramento.

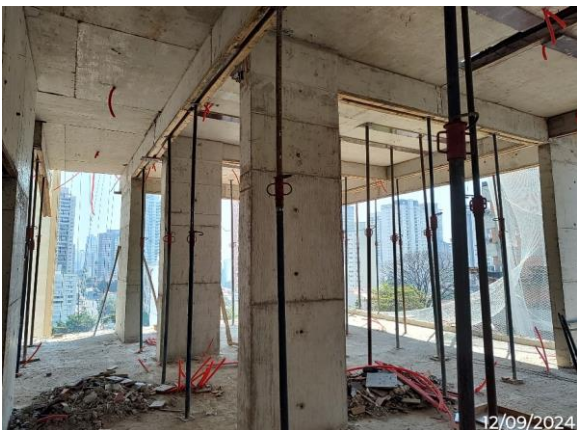
09

2ºandar - Em reescoramento.

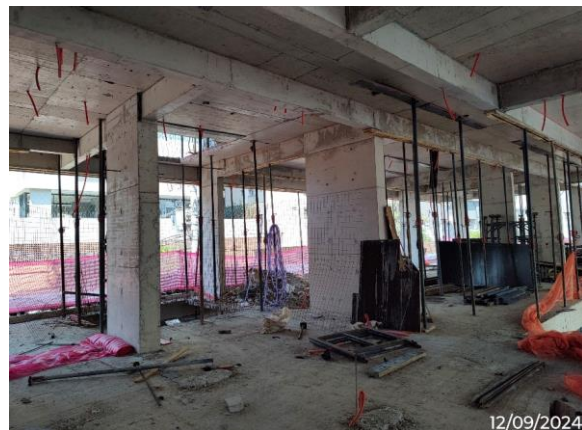
10

1ºandar - Em reescoramento.

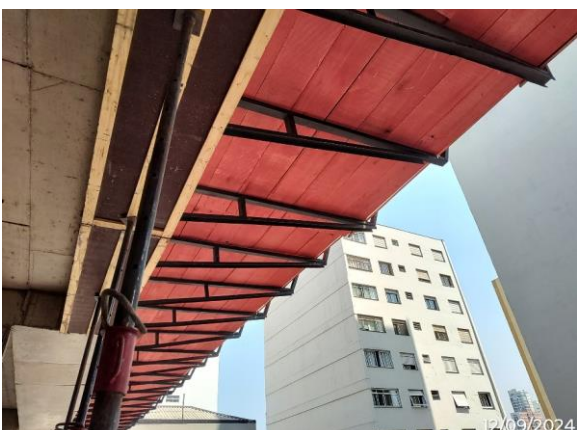
11

Obs: Uso regular de EPIs tais como capacetes, botas, uniformes, cintos de segurança entre outros. Verificado a bandeja de perimetro no 1º pavto.

1ºandar - Detalhe de instalação de bandeja de proteção.

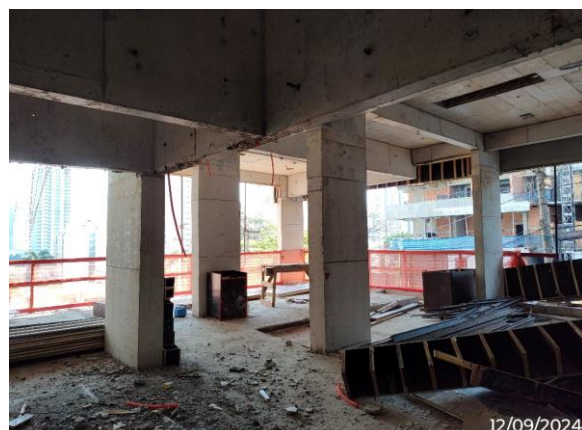
12

Térreo - Liberado para outros serviços.

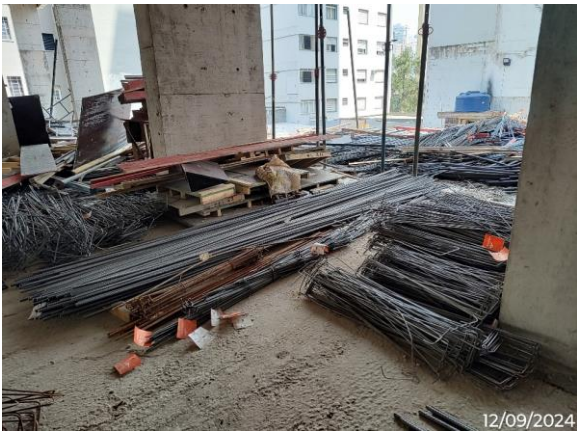
13	Térreo - Área de estoque de aço.
----	----------------------------------

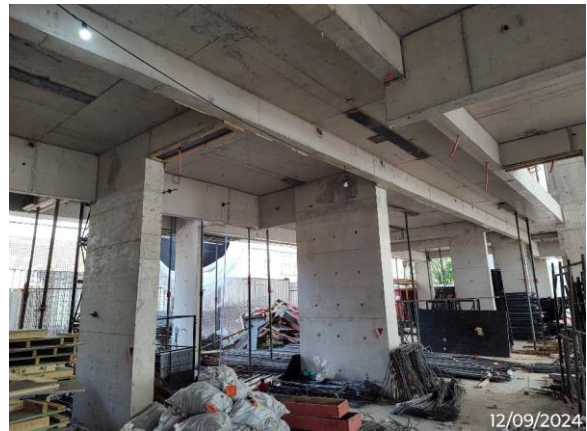
14	Térreo - Vista do saguão principal.
----	-------------------------------------

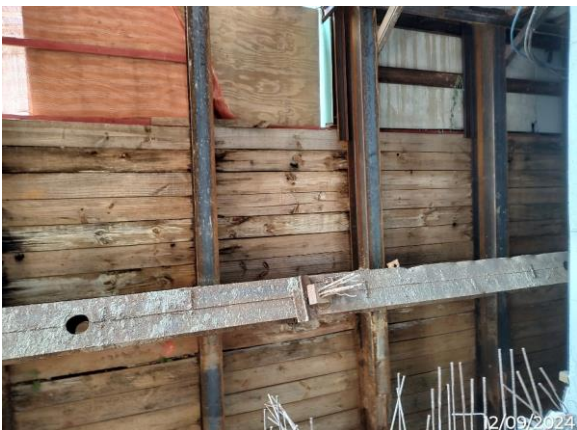
15	Cortina, ainda com vigas de travamento provisório.
----	--

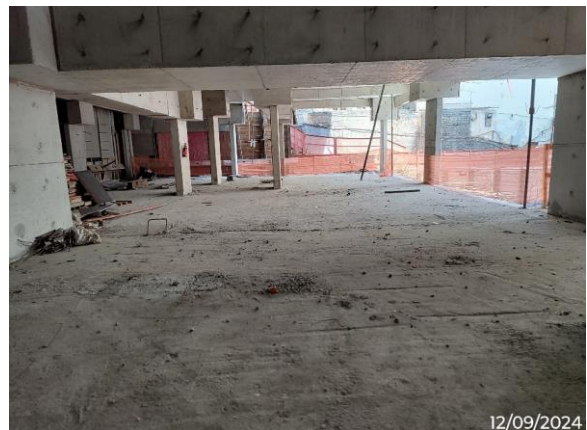
16	1ºSubsolo - futura área de vivência.
----	--------------------------------------

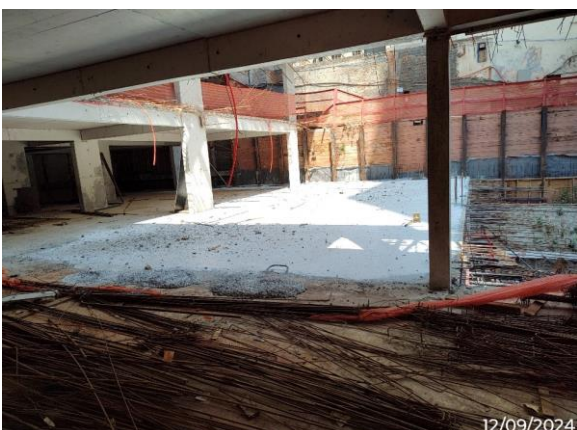
17	2ºSubsolo - Concretagem parcial de laje de periferia.
----	---

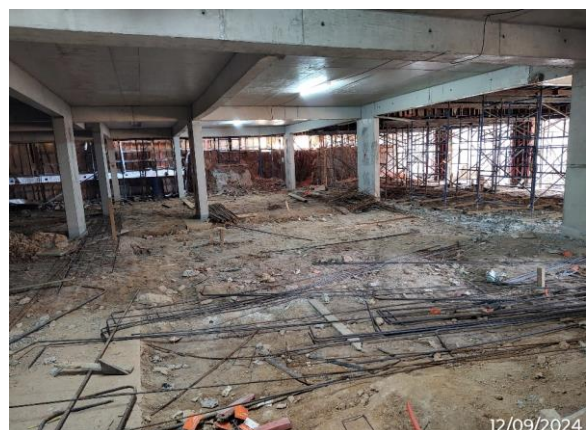
18	3ºSubsolo - Ainda sem drenagem e piso sobre terra.
----	--
