RELATÓRIO MENSAL DE ATIVIDADES

AGENTE DE OBRAS

2ª Medição

Incorporação:	MIRAVALES EMPREENDIMENTO IMOBILIÁRIO LTDA
Construção:	MIRAVALES EMPREENDIMENTO IMOBILIÁRIO LTDA
Empreendimento:	PERDIZES AUTHENTIQUE
Endereço da Obra:	Rua Ministro Godói, 1114, 1098, 1086; e Rua Bartira, 471 – Perdizes - São Paulo - SP
Vistoria:	12/07/2024
Período de Medição:	De 18/06/2024 até 12/07/2024
Etapa do Cronograma:	2ª Etapa

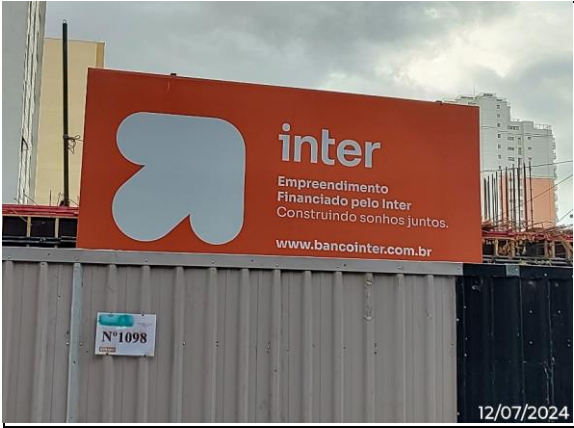
01 Placa do Banco Inter no tapume de obras.

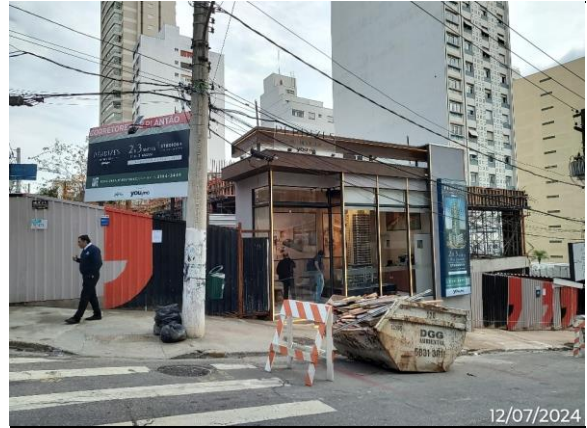
02 Stand de Vendas.

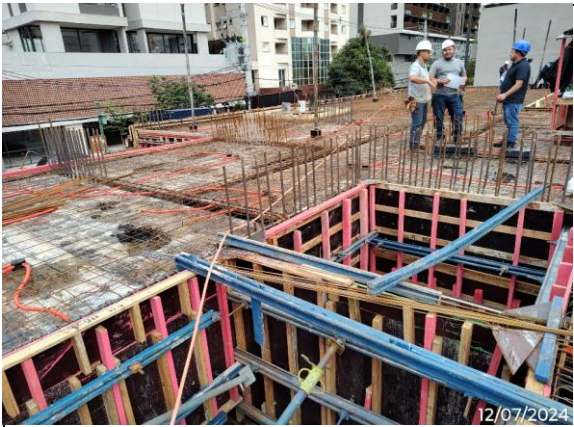
03 Formas de laje para concretagem do 1ºandar.

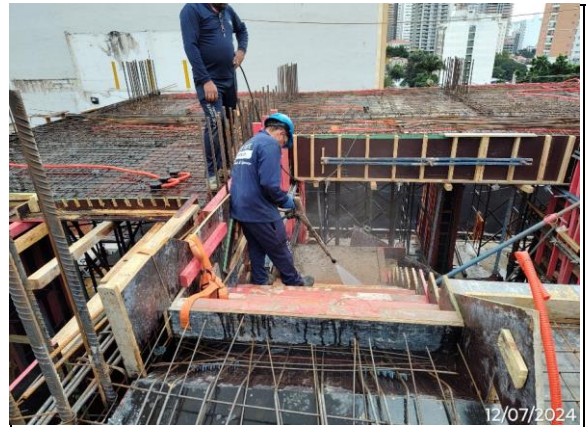
04 Formas de laje para concretagem do 1ºandar.

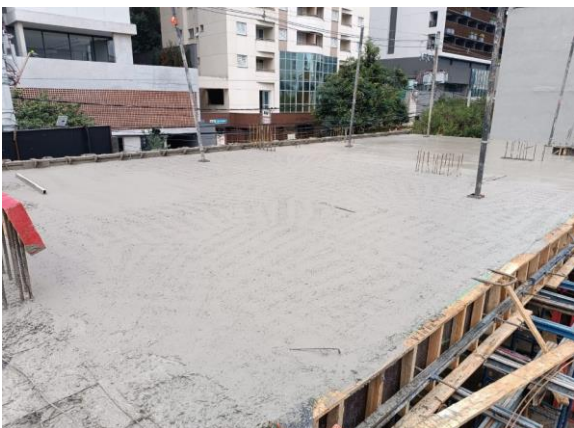
05 Laje do 1ºandar sendo concretada.

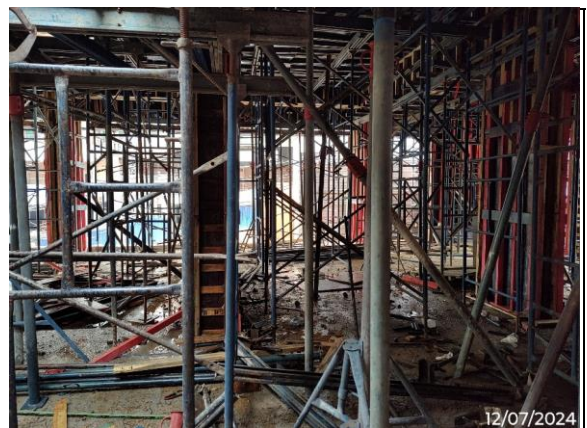
06 Térreo - Escoramento de trabalho.

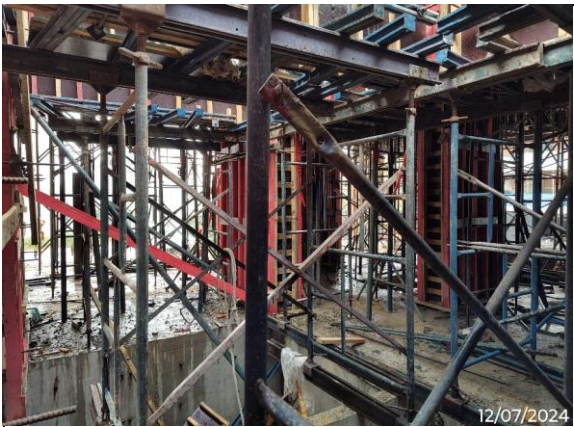
07	Térreo - Escoramento de trabalho.
----	-----------------------------------

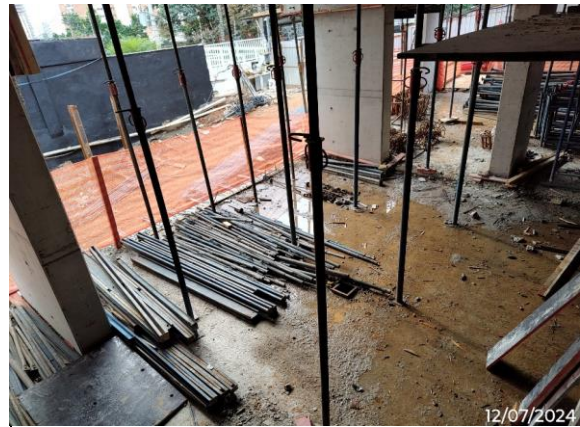
08	1ºSubsolo - Em reescoramento.
----	-------------------------------

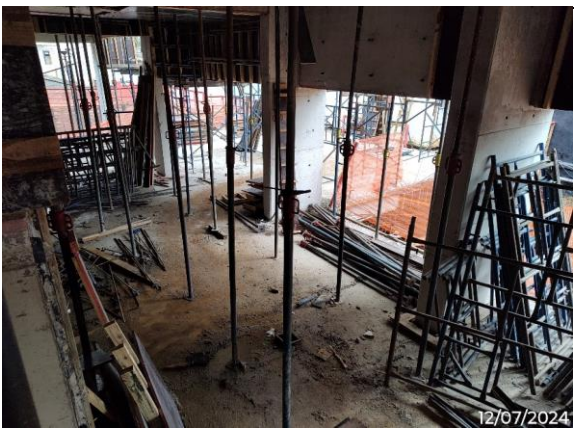
09	1ºSubsolo - Em reescoramento.
----	-------------------------------

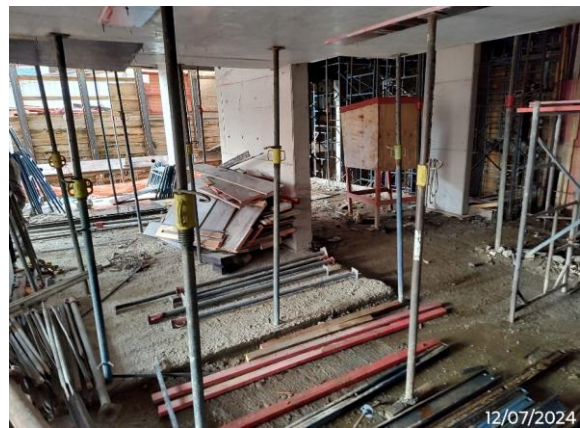
10	1ºSubsolo - Em reescoramento.
----	-------------------------------

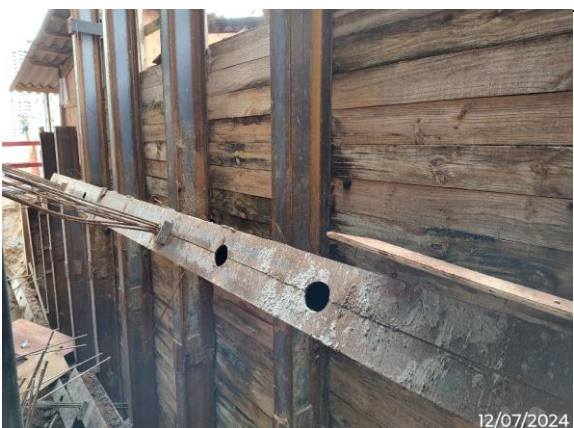
11	Cortina com pranchamento, longarina provisória de travamento dos tirantes.
----	--

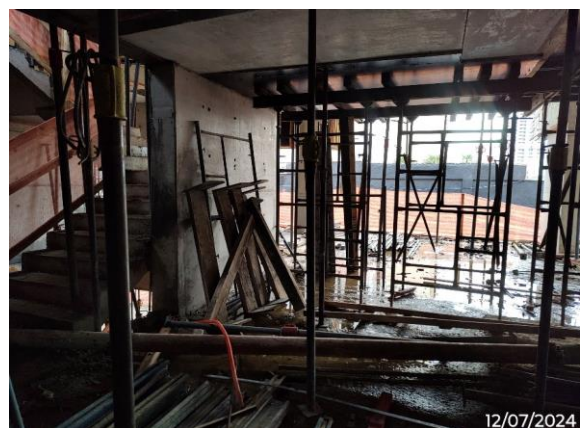
12	2ºSubsolo - Em reescoramento.
----	-------------------------------

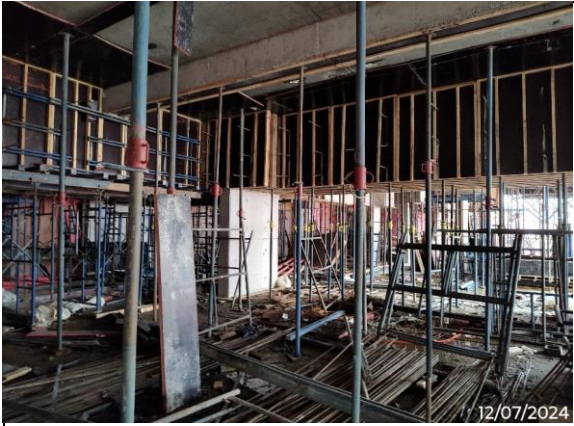
13

2ºSubsolo - Em reescoramento.

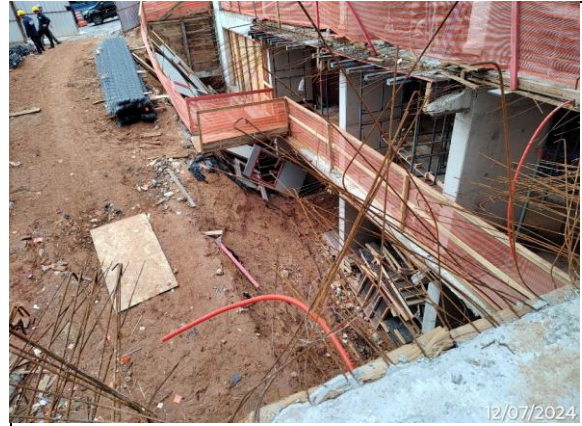
14

Local da futura rampa de acesso a garagens, ainda não concretada (Periferia).

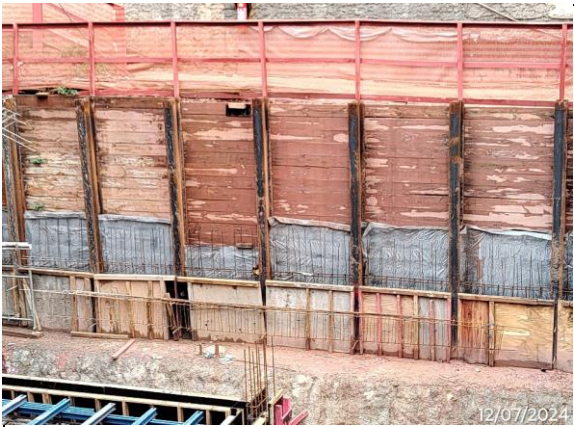
15

Contenção lateral ainda não concretada.

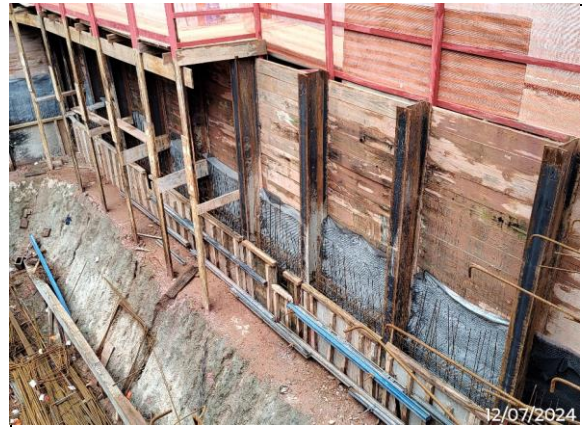
16

Contenção lateral ainda não concretada.

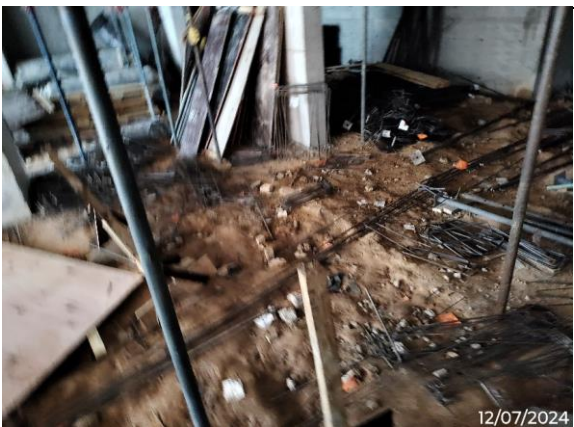
17

3ºSubsolo - Ainda sem serviço de drenagem e piso.

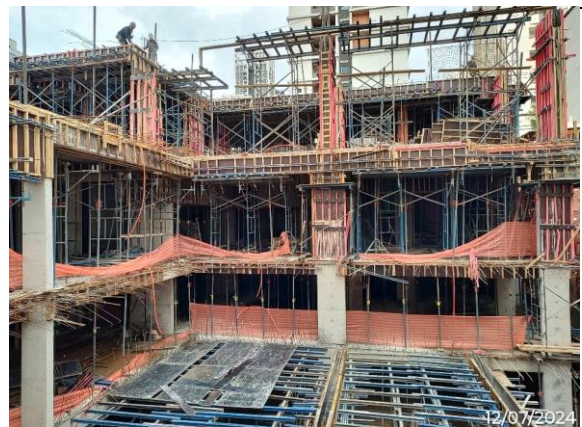
18

Vista interna da evolução da estrutura com arranques para periferia.
