ITAPEMA - SC

LA JOIE

RELATÓRIO DE MEDIÇÃO DE OBRA

O presente relatório refere-se à 3ª (terceira) visita técnica, trazendo assim as atividades incorridas até o momento. Para o período, a obra alcançou uma evolução de **79,33%**, com uma representatividade financeira de **R\$24.605.980,30** sobre um orçamento total de **R\$31.016.821,59**.

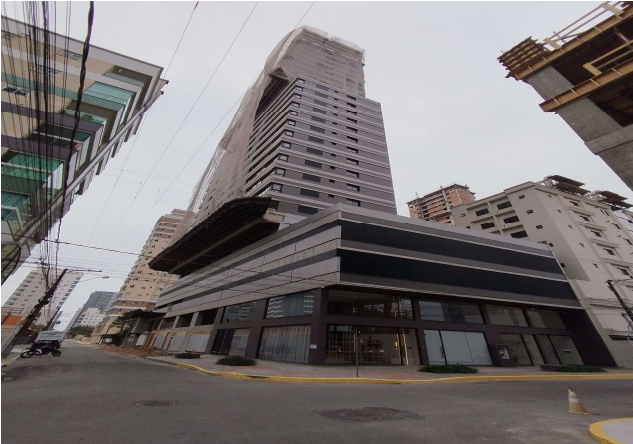
Foto 1 - Fachada La Joie

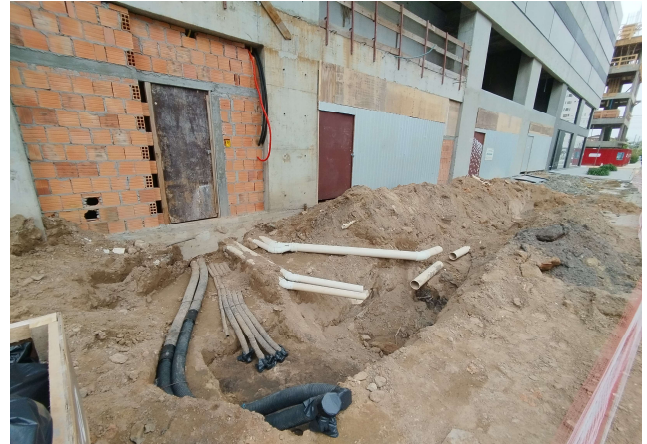
Foto 2 - Térreo, calçada

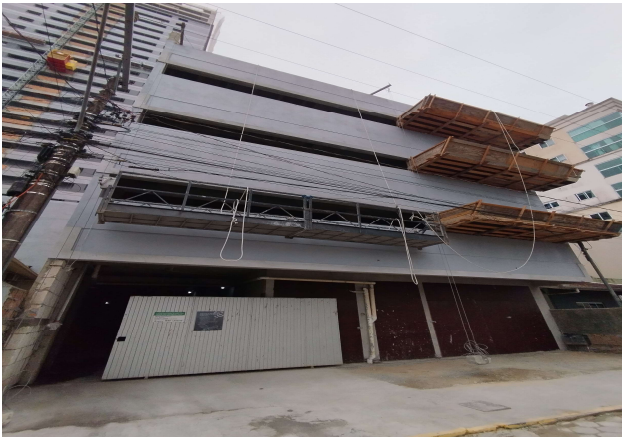
Foto 3 - Térreo, garagem

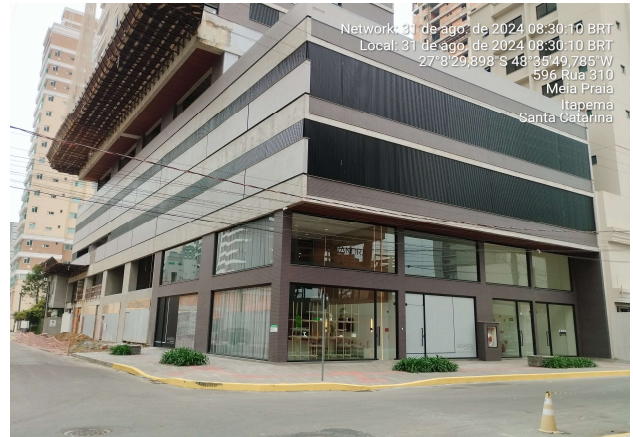
Foto 4 - Térreo, área comercial finalizada

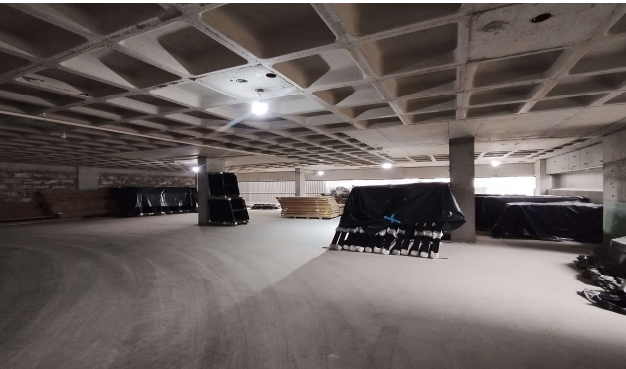
Foto 5 - Estoque de Esquadrias

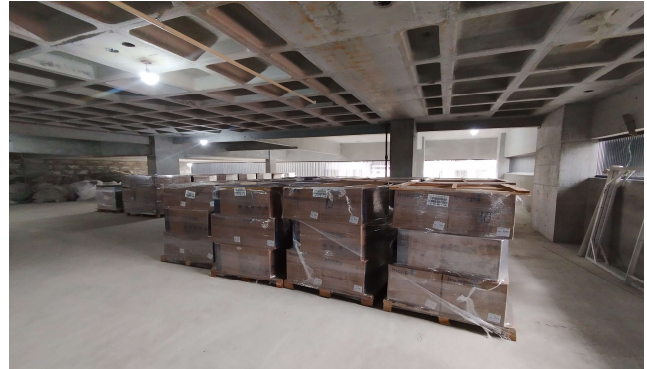
Foto 6 - Estoque de louças

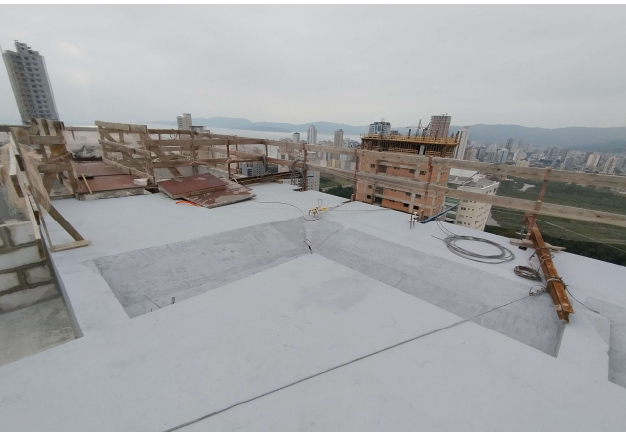
Foto 7 - Última laje, heliponto

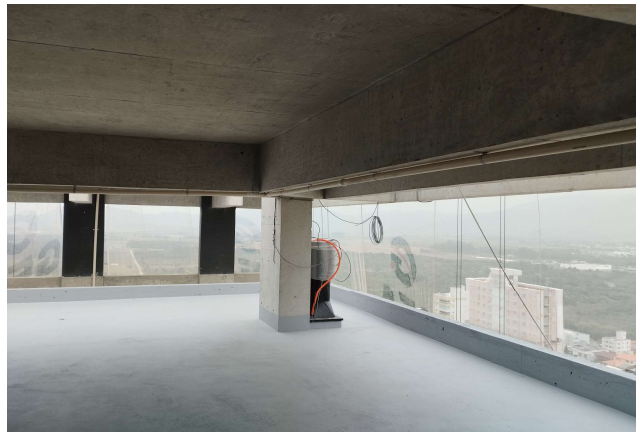
Foto 8 - Ala de segurança

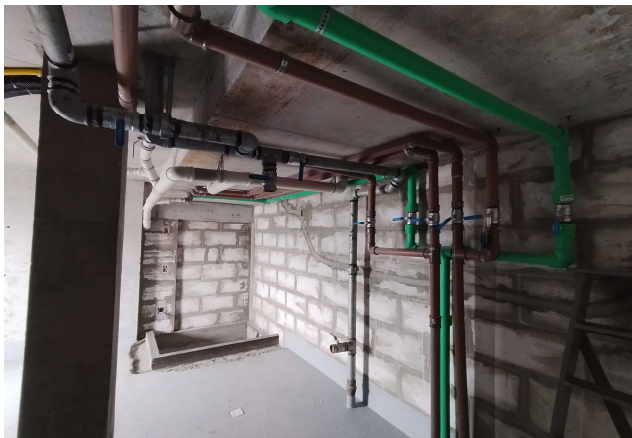
Foto 9 - Casa de máquinas/barrilete

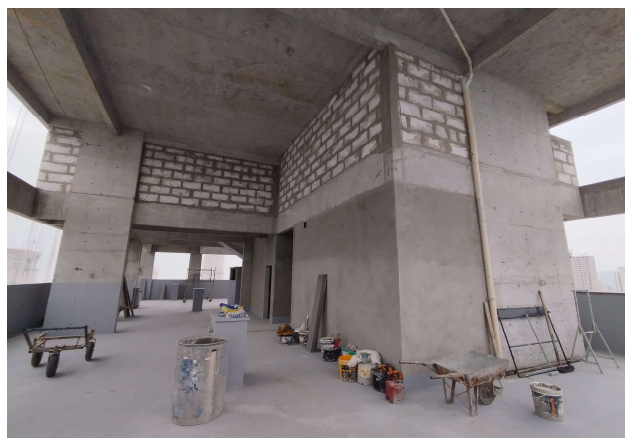
Foto 10 - Barrilete

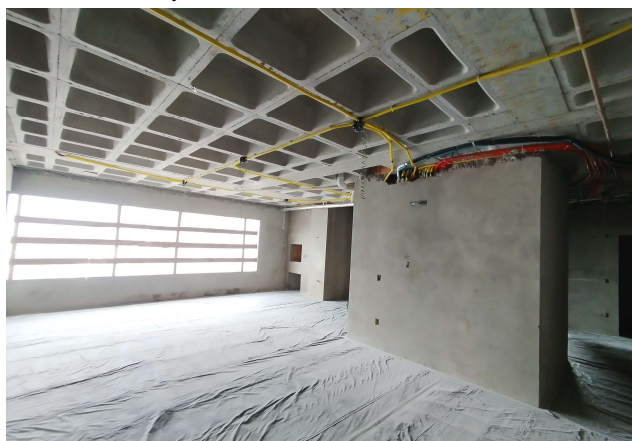
Foto 11 - 21º enfição finalizada

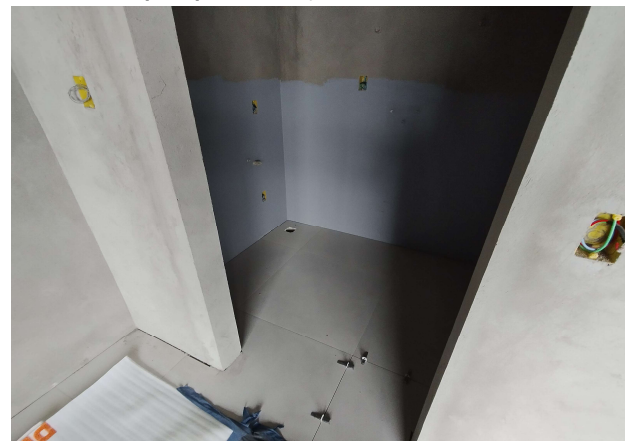
Foto 12 - 20º tipo impermeabilização finalizada

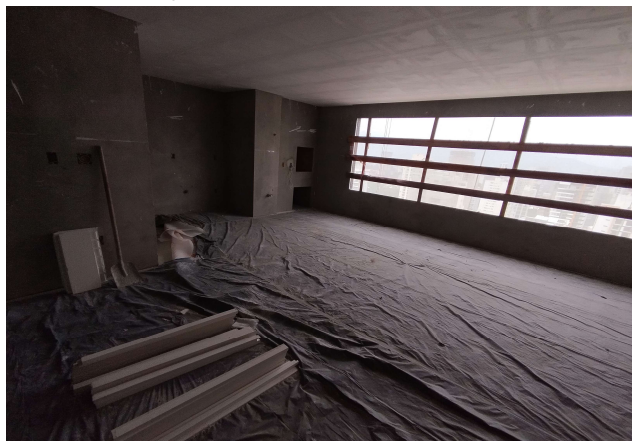
Foto 13 - 18º enfição do hall finalizado

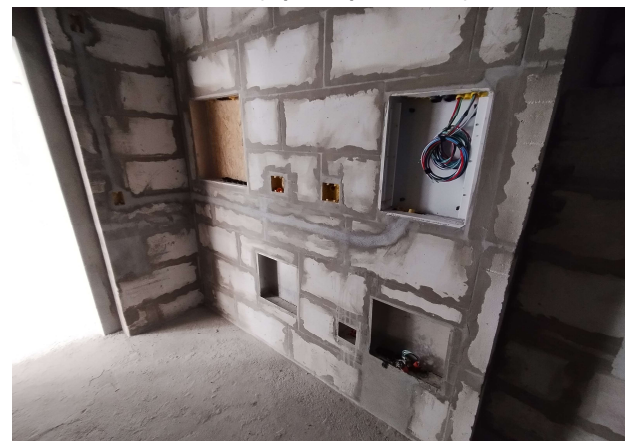
Foto 14 - Desbaste de emboço para impermeabilização

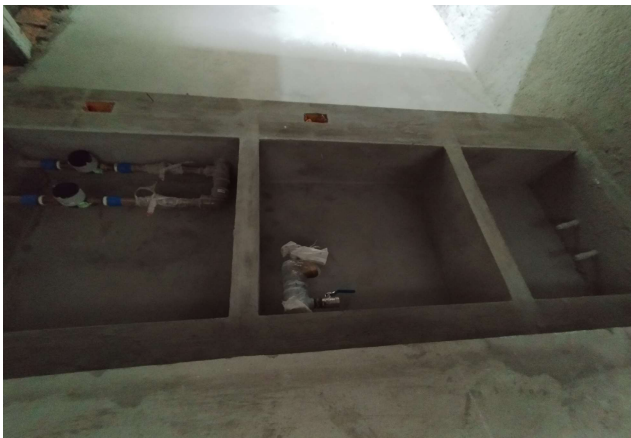
Foto 15 - Medidores de água, hidrante e espera do gás

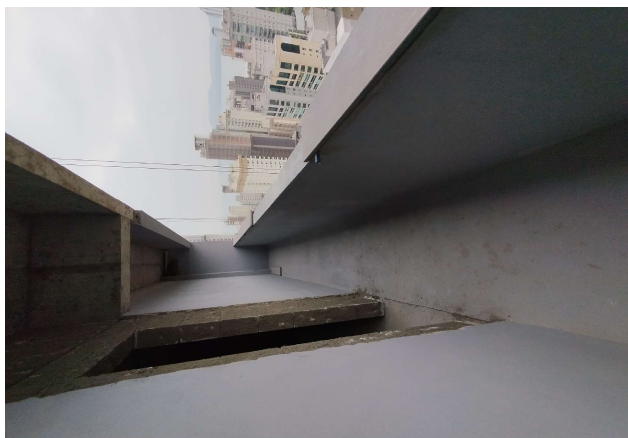
Foto 16 - Impermeabilização da área técnica finalizada

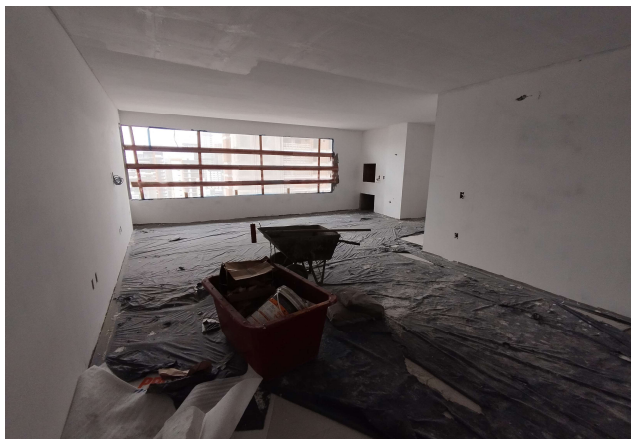
Foto 17 - 14º Pav tipo emassamento finalizado

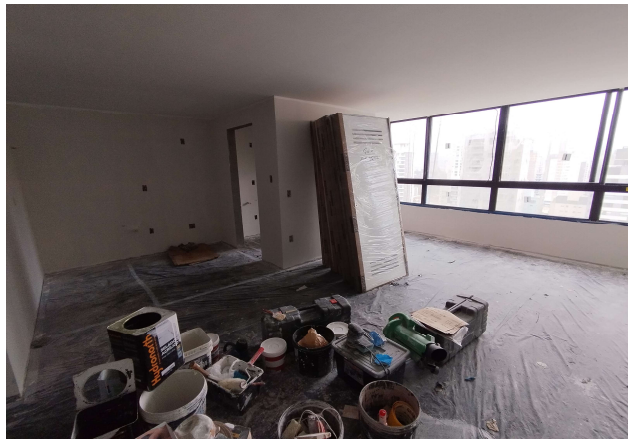
Foto 18 - 12º Pav tipo execução de pintura

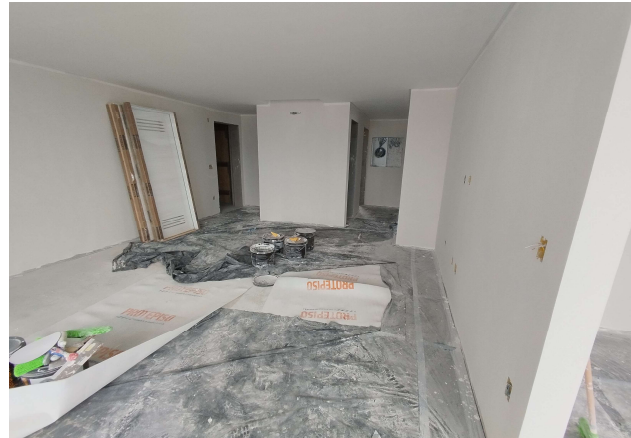
Foto 18 - 12º Pav tipo portas de madeira

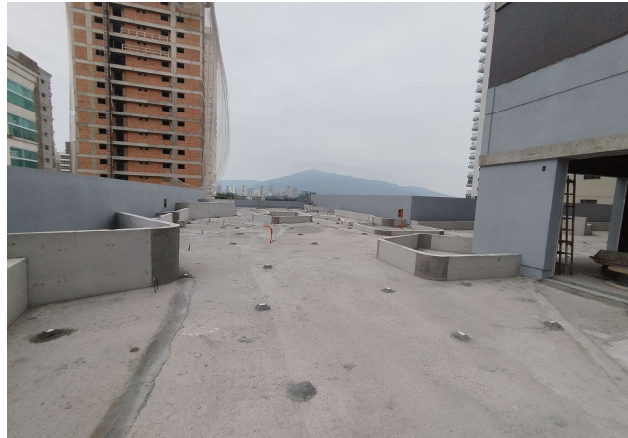
Foto 20 - Pav Lazer

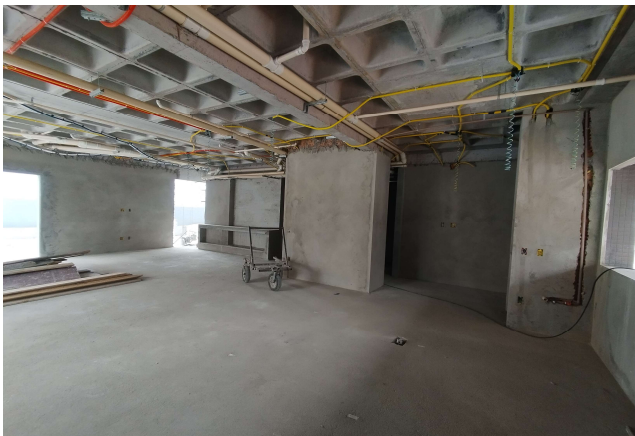
Foto 21 - Pav Lazer

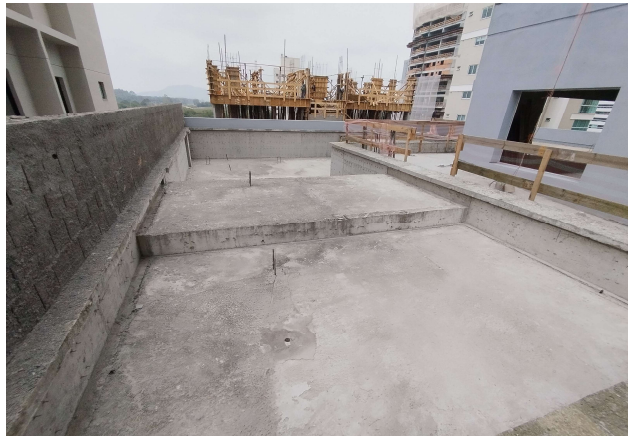
Foto 22 - Piscina pav Lazer

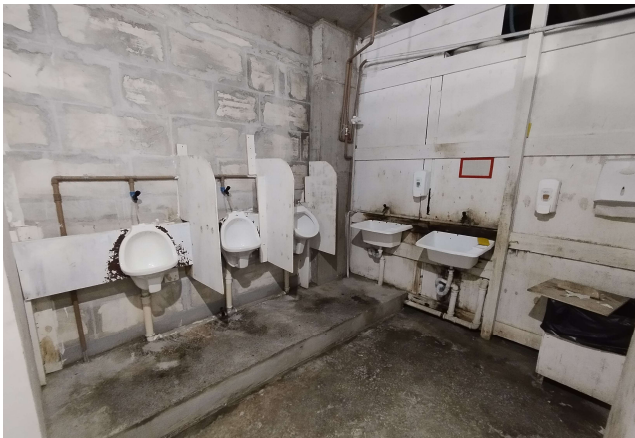
Foto 23 - Banheiro

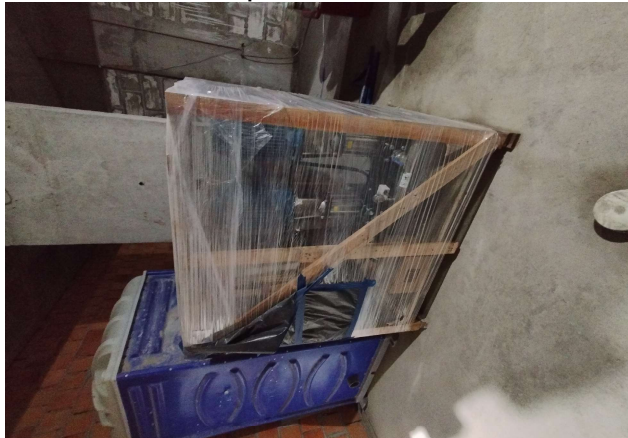
Foto 24 - Bombas de Recalque

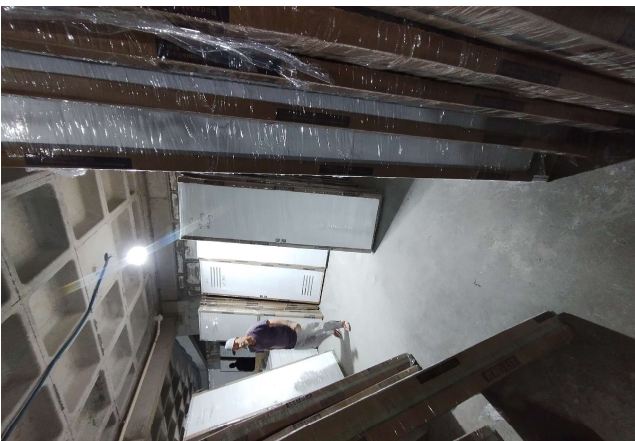
Foto 25 - Portas de madeira

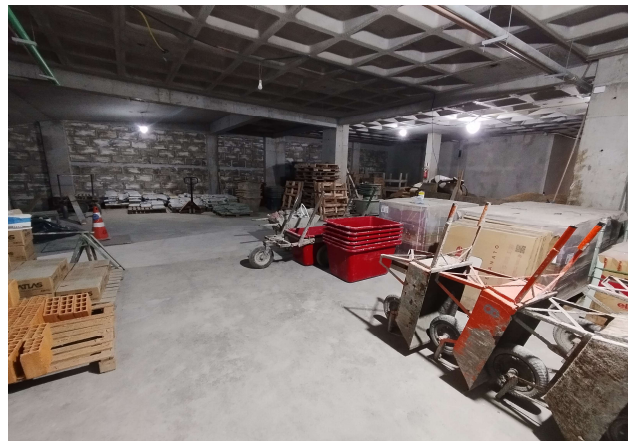
Foto 26 - Almojarifado

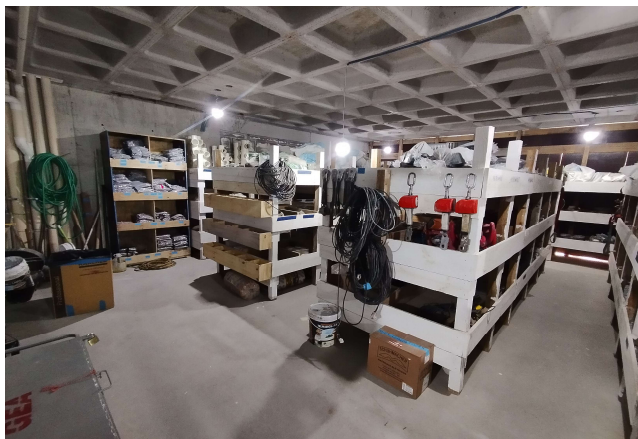
Foto 27 - Almoxarifado

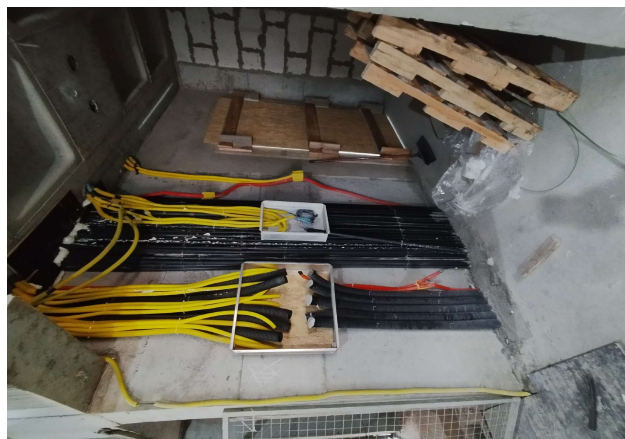
Foto 28 - Pav Mezanino Térreo Infra de elétrica
