RELATÓRIO MENSAL DE ATIVIDADES

AGENTE DE OBRAS

4ª Medição

Incorporação:	SFCO SOCIEDADE INCORPORADORA LTDA
Construção:	SFCO SOCIEDADE INCORPORADORA LTDA
Empreendimento:	JOY XANGRI-LÁ
Endereço da Obra:	AV. PARAGUASSÚ, AV. ATLÂNTIDA , 5667 - Xangri-lá - RS
Vistoria:	15/01/2025
Período de Medição:	De 12/12/2024 até 15/01/2025
Etapa do Cronograma:	4ª Etapa

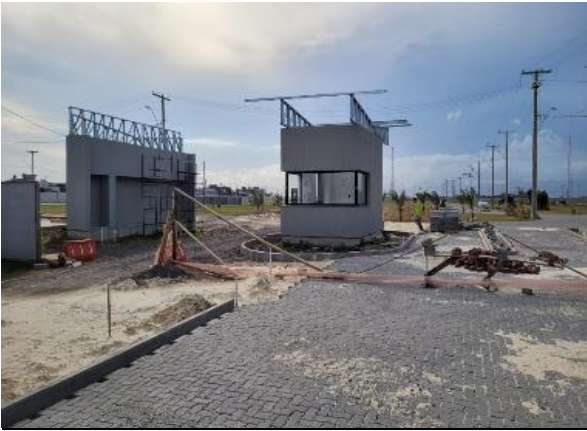
01

Fachada - Acesso ao Empreendimento.

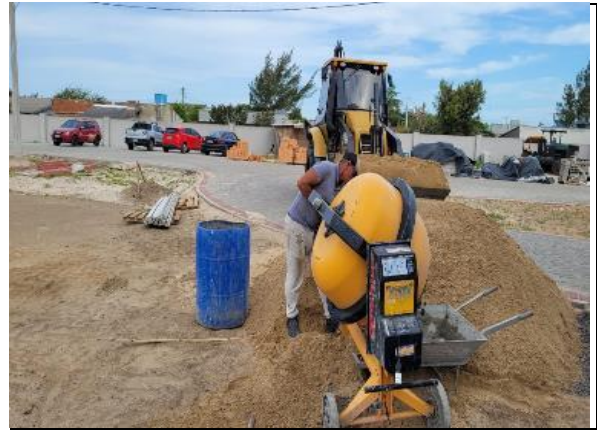
02

Execução de Pavimentação.

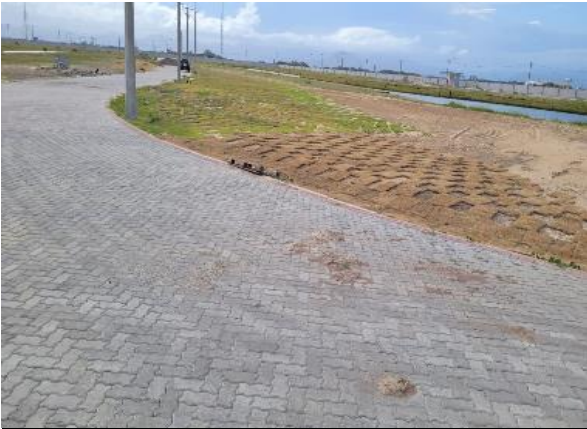
03

Pavimentação.

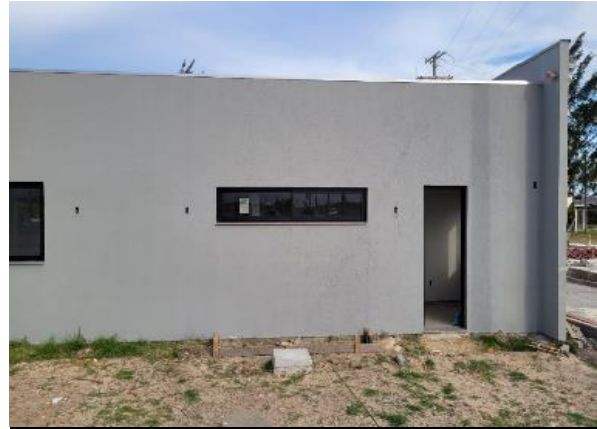
04

Pintura Externa - Apoio aos Funcionários.

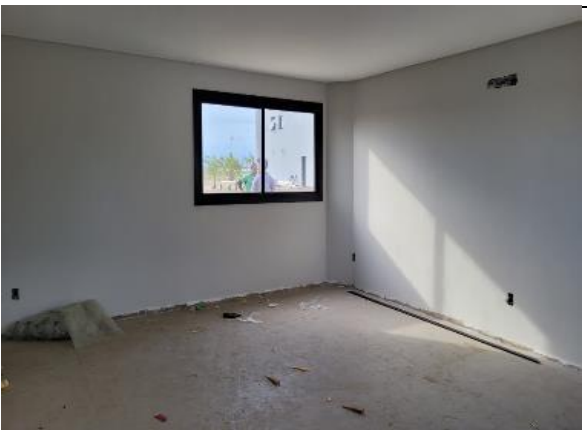
05

Pintura Interna - Apoio aos Funcionários.

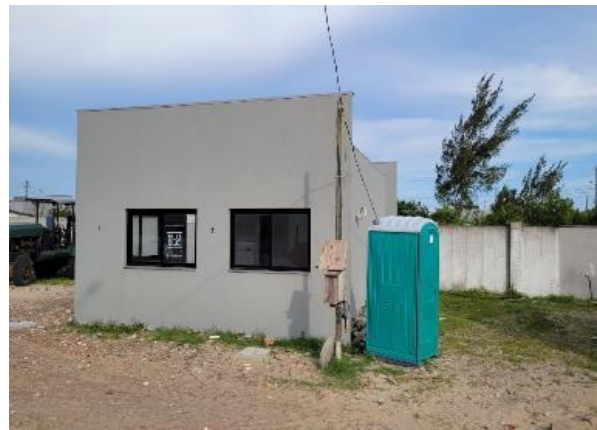
06

Pintura Externa - Fitness/Sauna.

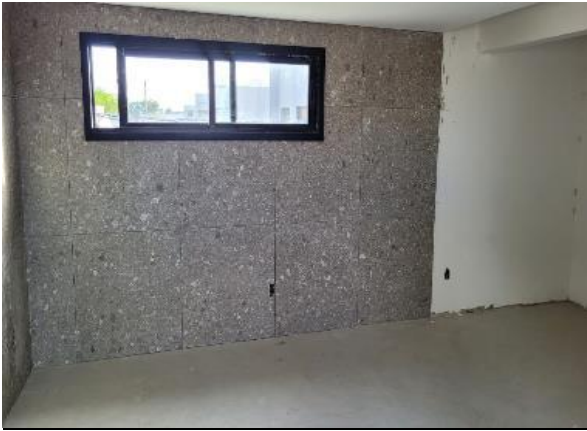
07

Revestimento Cerâmico - Fitness/Sauna.

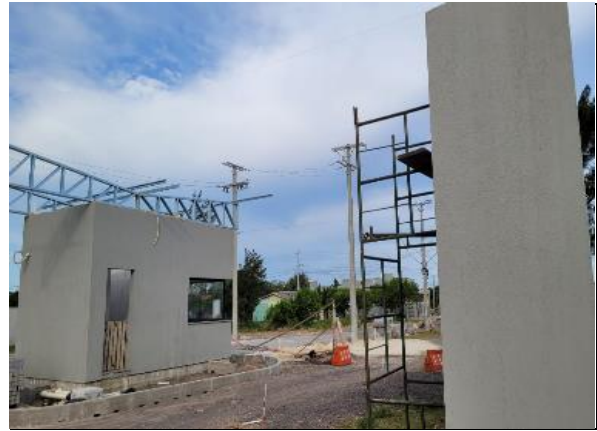
08

Obs: A obra está atrasada 11,28% em relação ao previsto no cronograma. O atraso do período, ocorreu pela não finalização do pórtico de entrada, devido ao atraso na galvanização da estrutura metálica, e atraso na entrega do material. O recesso devido as festas de final de ano contribuíram com menos dias de produção, e falta de mão de obra.

Execução de Estruturas Metálicas - Pórtico de Entrada.

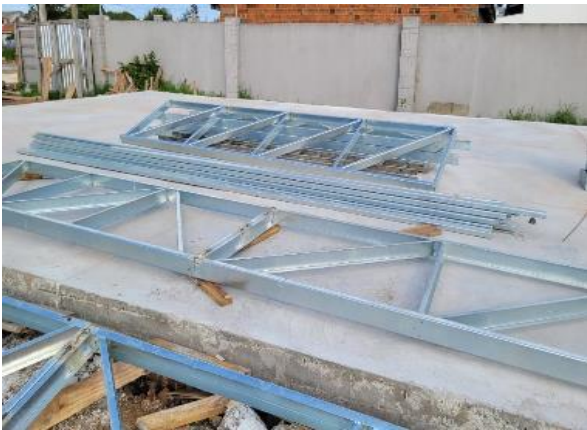
09

Quadra de Padel e Estruturas Metálicas do Pórtico de Entrada.

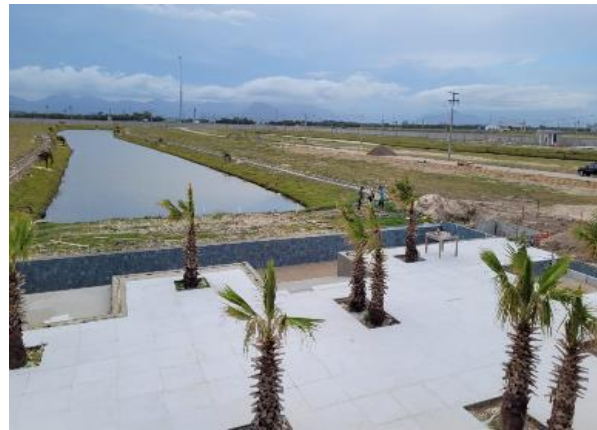
10

Paisagismo e Piso Atérmico - Piscinas.

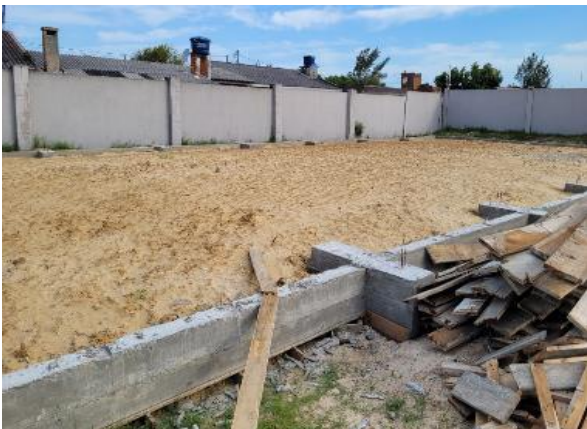
11

Fundações - Quadra de Tênis.

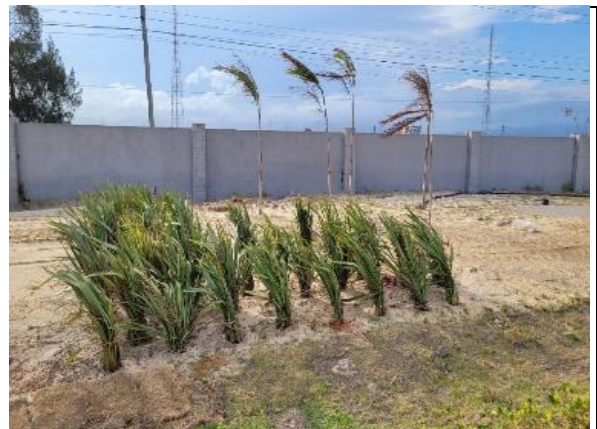
12

Execução de Paisagismo.

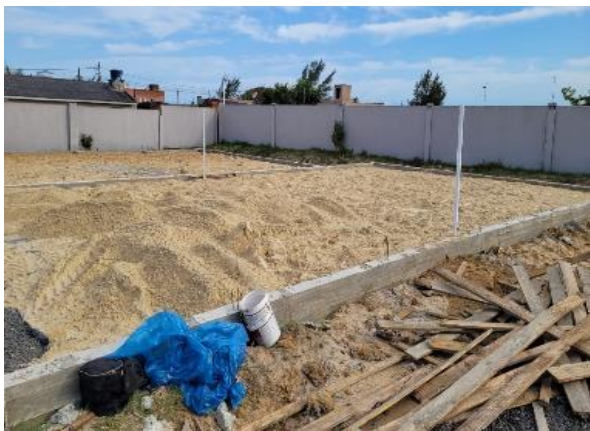
13

Fundações - Quadra de Beach Tênis.

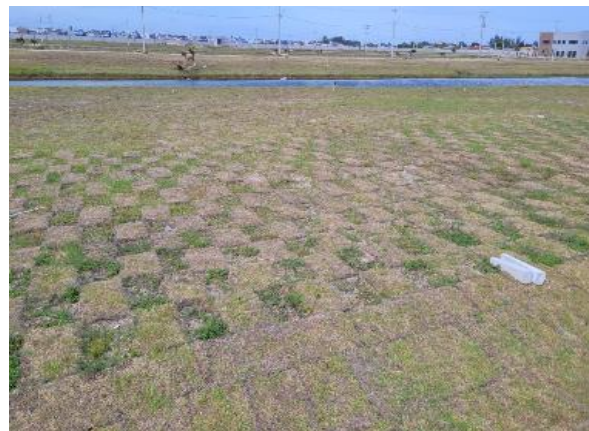
14

Paisagismo - Plantação de Grama.

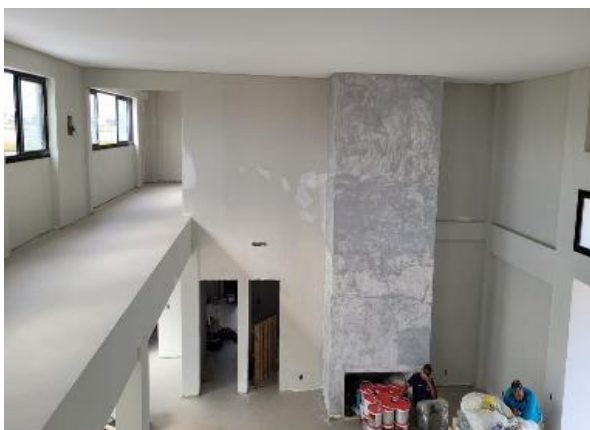
15

Pintura Interna - Clube.

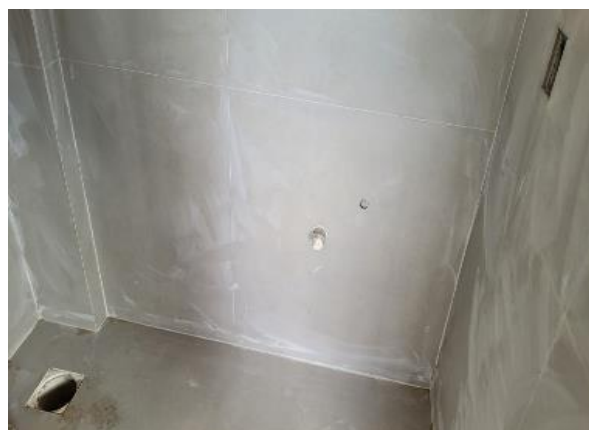
16

Piso e Revestimento Cerâmico - Banheiro - Clube.

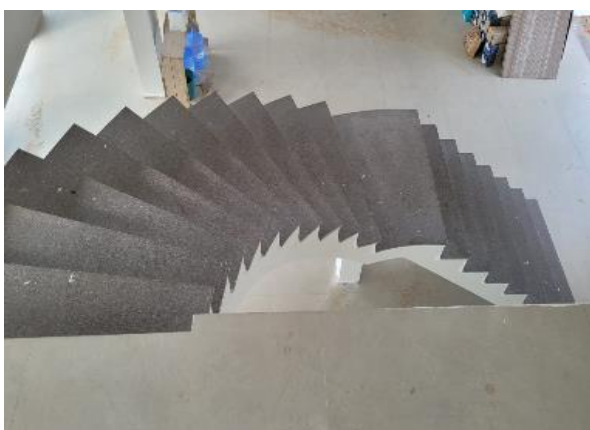
17

Revestimento em Basalto - Escada - Clube.

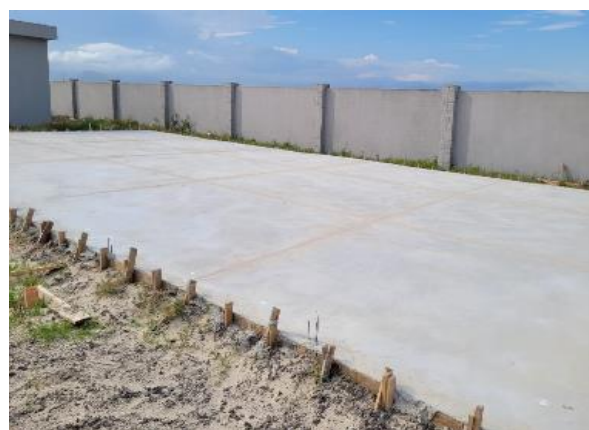
18

Piso - Quadra Poliesportiva.
