## RELATÓRIO MENSAL DE ATIVIDADES

### AGENTE DE OBRAS

#### 3ª Medição

| Empreendimento: | PERDIZES AUTHENTIQUE |

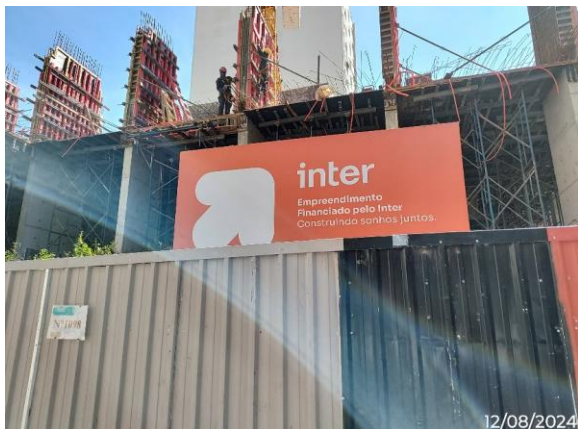
01

Placa do Banco inter no tapume de obras.

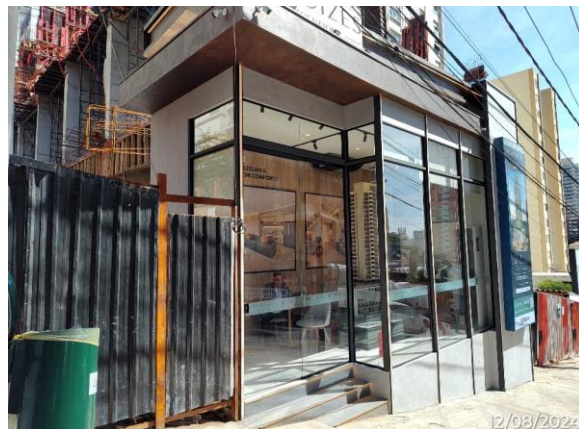
02

Stand de Vendas.

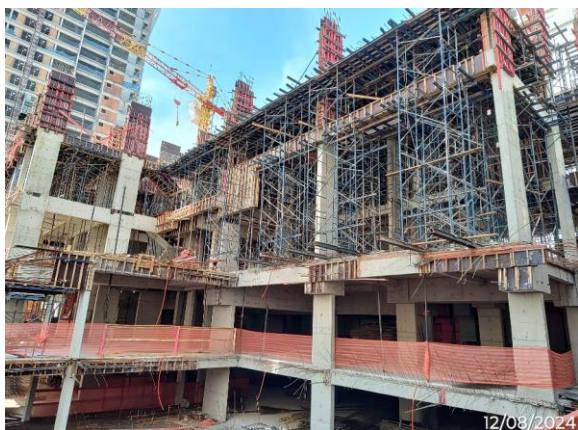
03

Vista interna do avanço de estrutura.

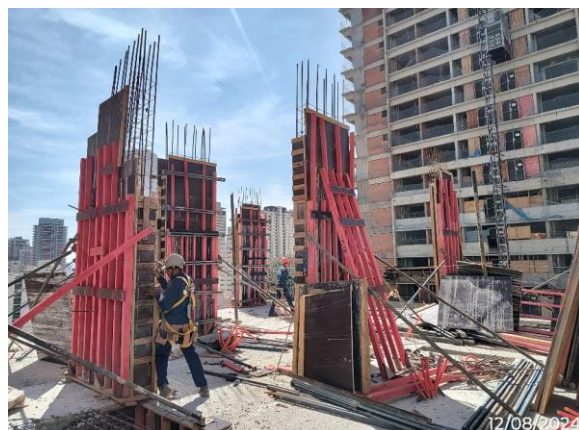
04

Laje 2º andar com formas e armação de pilares para andar superior.

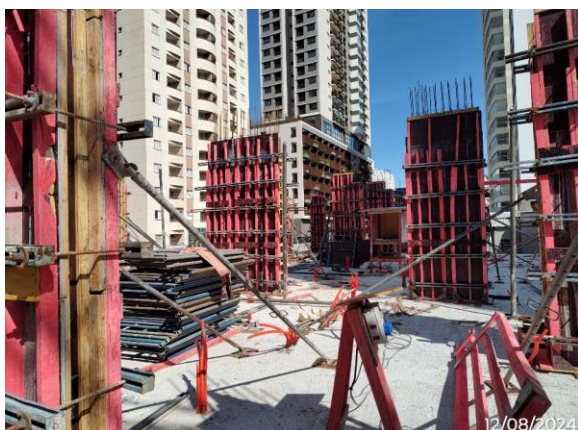
05

Formas e armação para 3º pavto.

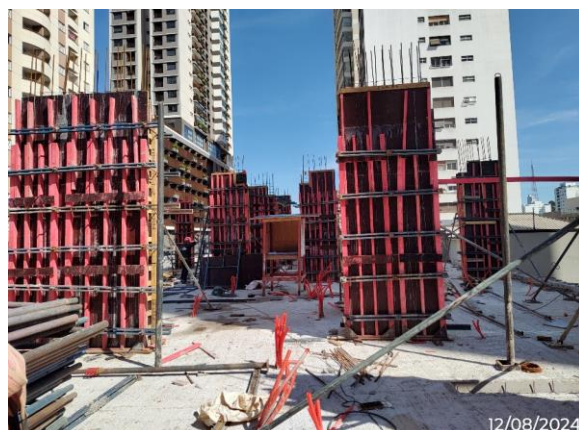
06

Formas e armação para 3º pavto.

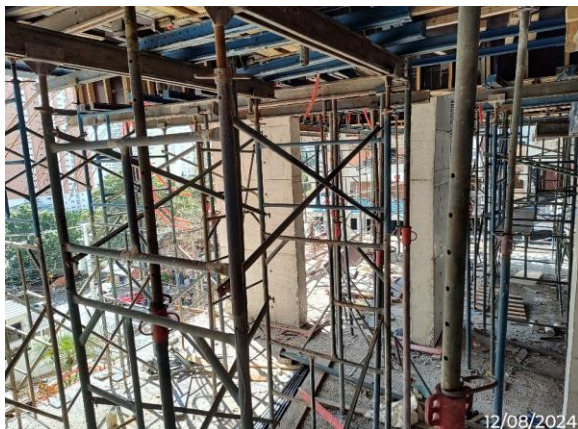
07

1ºandar - Ainda sem retirada de escoramento de trabalho.

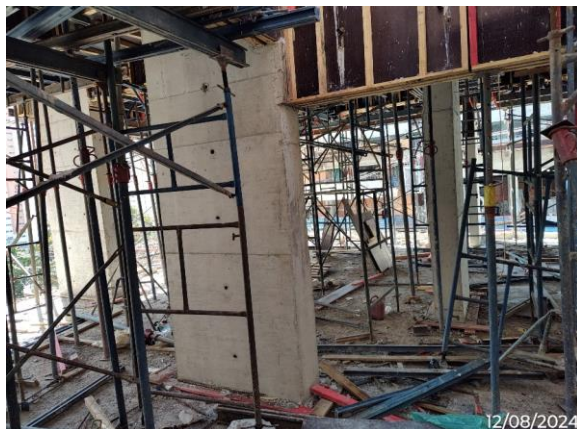
08

1ºandar - Ainda sem retirada de escoramento de trabalho.

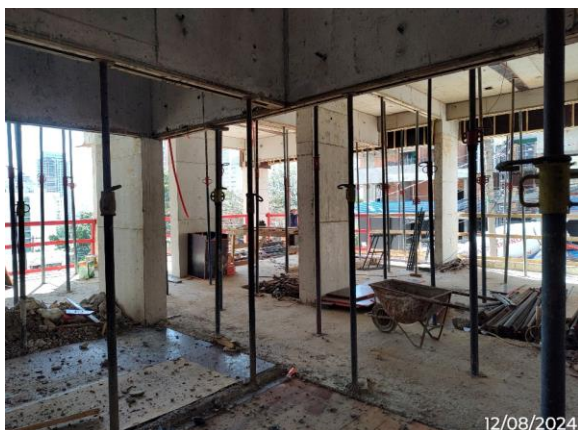
09

Térreo - Em reescoramento.

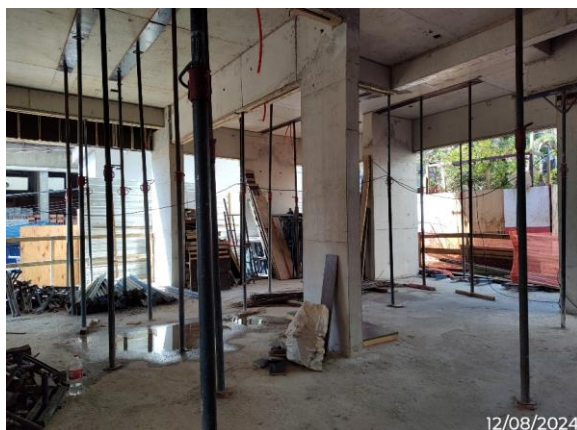
10

Térreo - Em reescoramento.

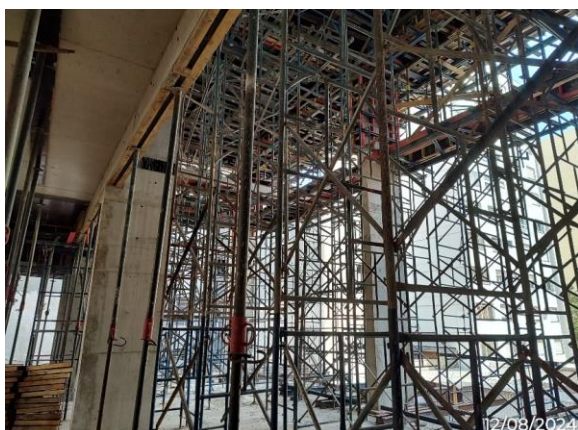
11

1ºSubsolo - Trecho com pé-direito duplo.

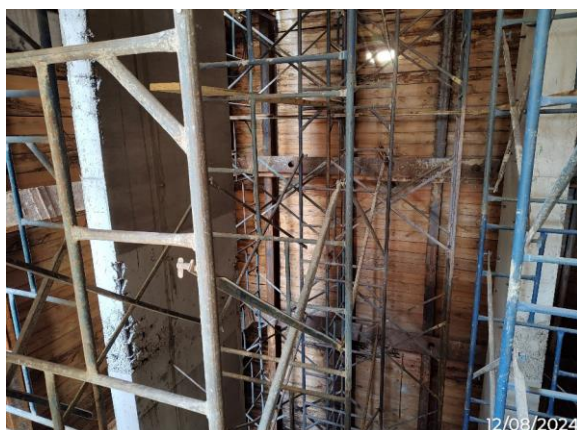
12

1º Subsolo - Trecho informado como reaterramento, sem cortina de concreto.

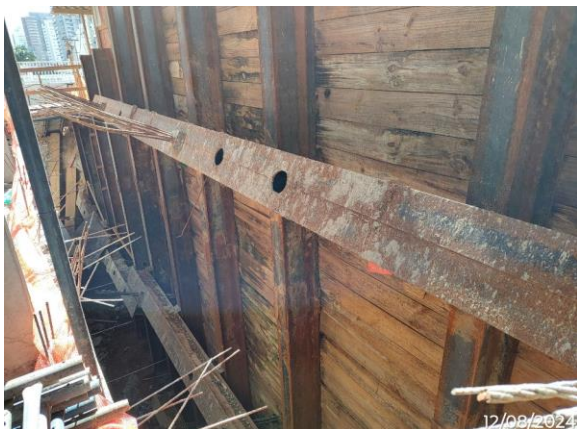
13

1º Subsolo - Trecho informado como reaterramento, sem cortina de concreto.

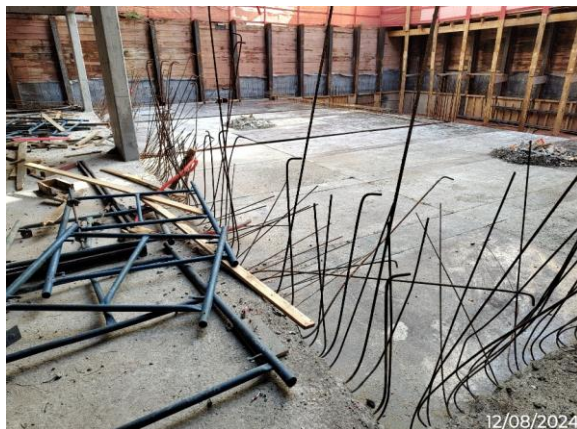
14

2º Subsolo - Trecho ainda para concretagem.

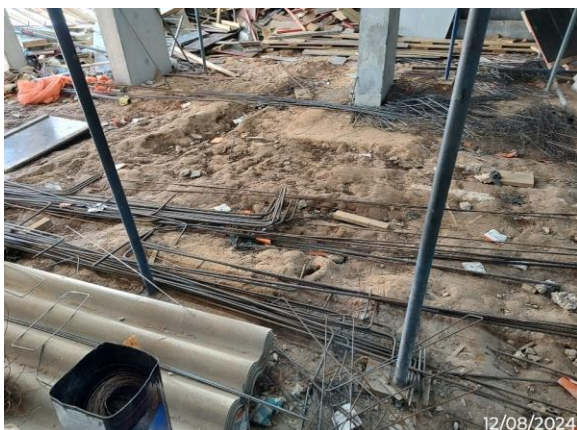
15

3º subsolo - Ainda sem drenagem e serviços de piso.

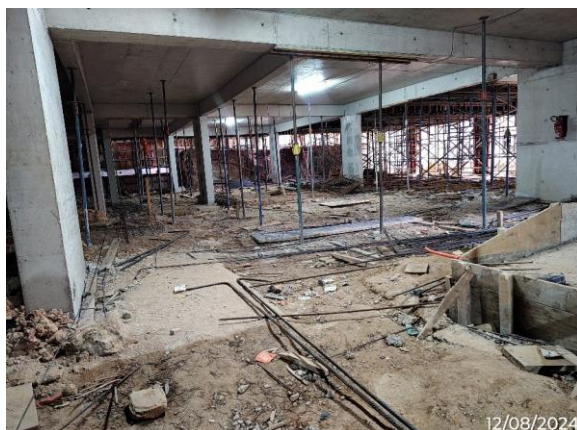
16

3º subsolo - Ainda sem drenagem e serviços de piso.

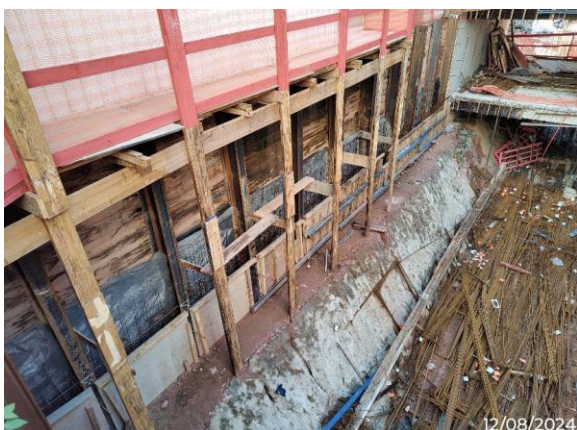
17

Trecho de contenção lateral ainda não realizado.

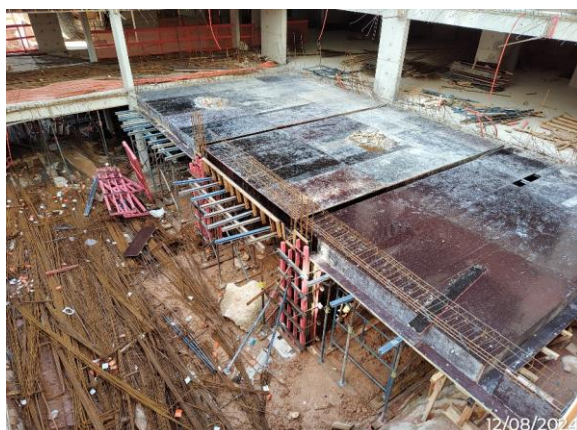
18

Vista interna com avanço de formas em concretagem de periferia.
