# RELATÓRIO DE MEDIÇÃO

**Obra:** Condomínio Colinas Golf Residences

**Emissão:** 28/04/2025

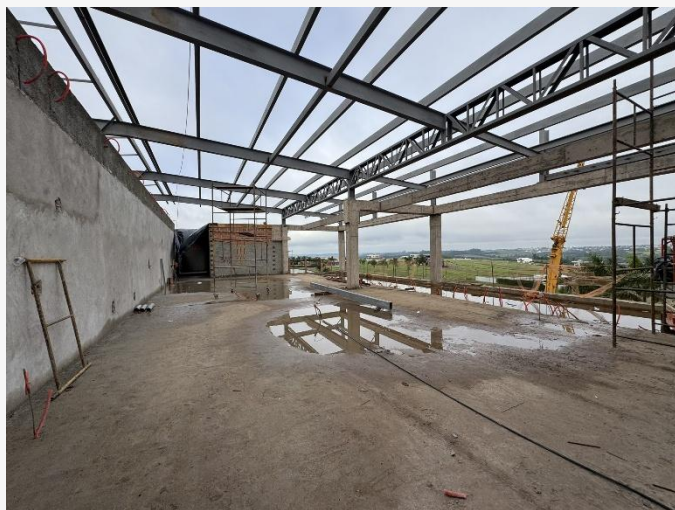
Estrutura Metálica para Cobertura – 2º Pav.

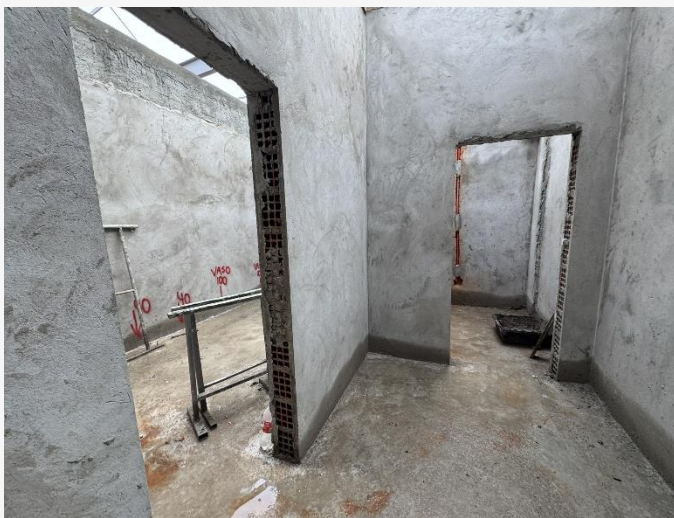
Reboco Interno – 2º Pav.

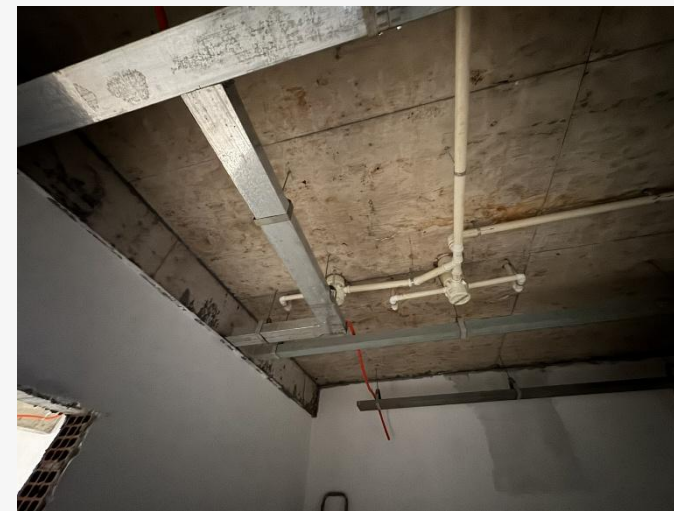
Aranha de Esgoto – 1º Pav.

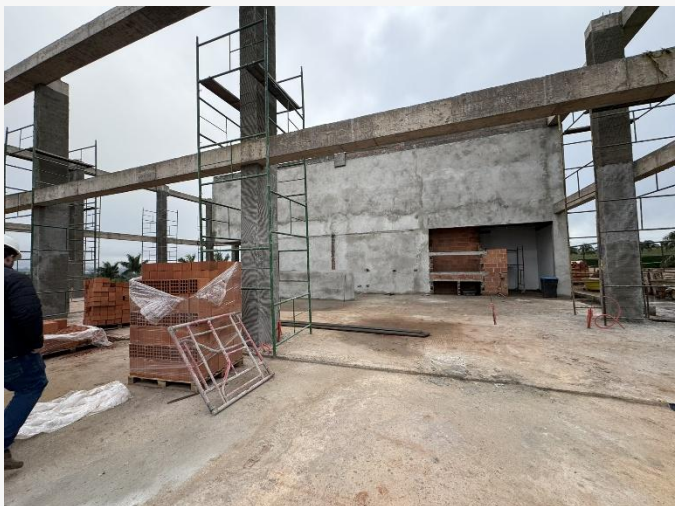
Reboco Externo – 1º Pav.

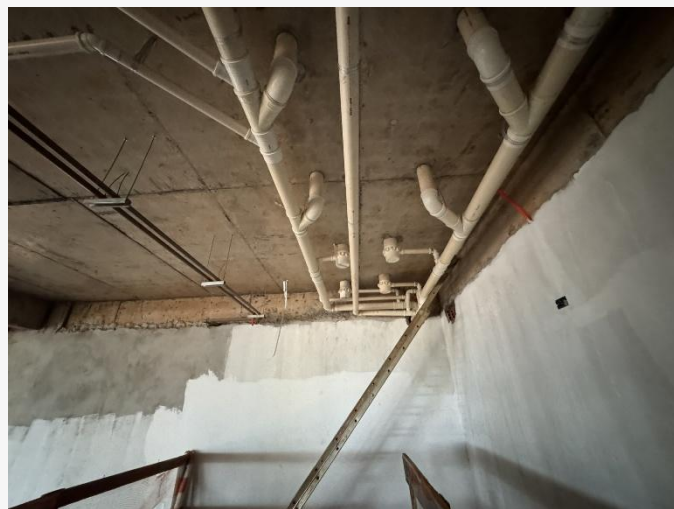
Distribuição Hidráulica Aérea – Mezanino

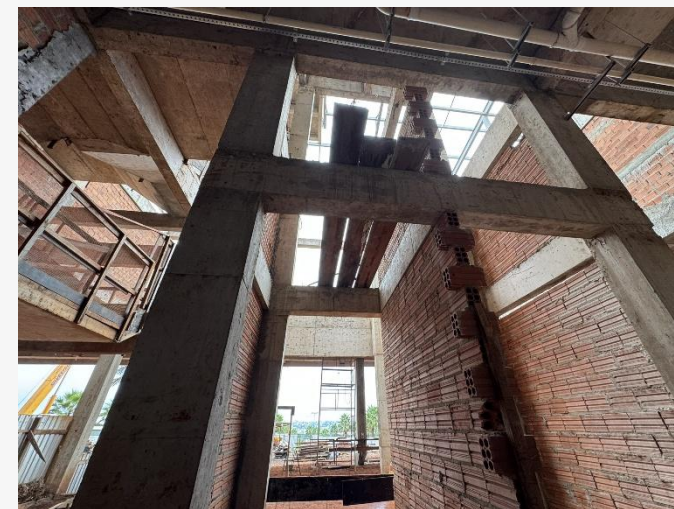
Alvenaria/Vedação – Térreo
