# RELATÓRIO DE MEDIÇÃO DE OBRA

DATA DA VISTORIA: 30.12.2024

13ª MEDIÇÃO

NOME DA OBRA: UNIDADE DE SAÚDE ABC – RETROFIT SANTO  
ANDRÉ

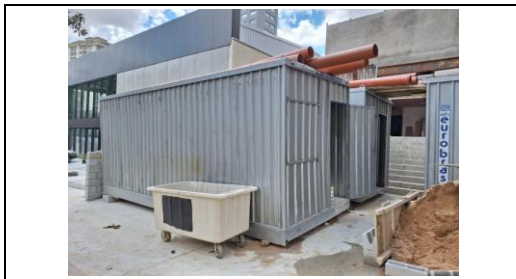
Containers de instalações da obra

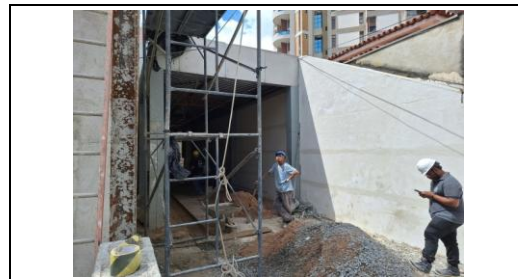
Rampa de acesso ao prédio e cobertura do corredor lateral

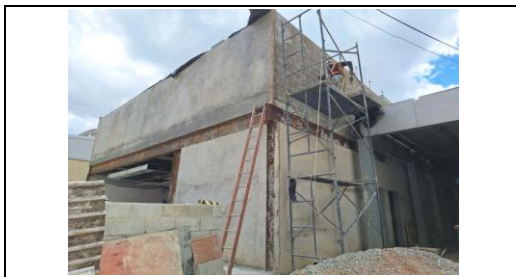
Reboco da fachada lateral direita do anexo

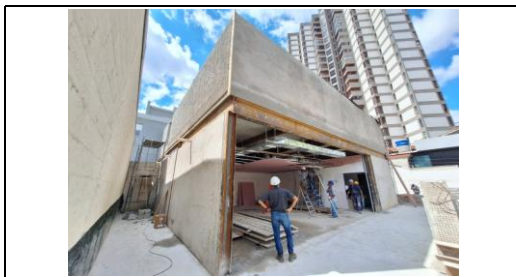
Fachada do anexo e reboco da lateral esquerda

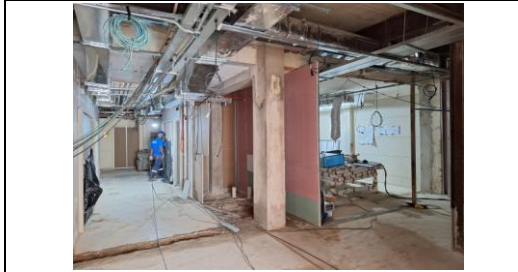
Estruturação das paredes de drywall e infraestrutura aérea

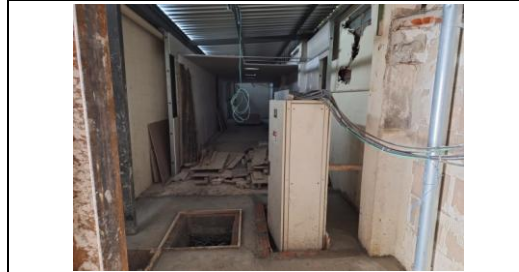
Corredor de acesso a área de máquinas

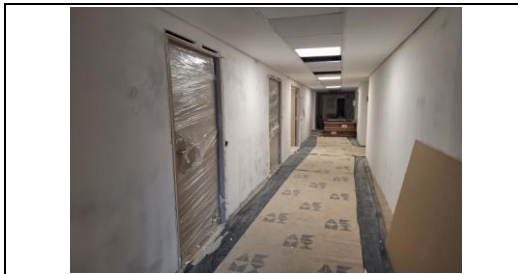
Corredor do piso térreo com piso vinílico e portas nas salas

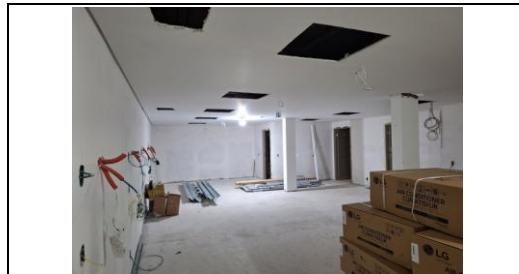
Pintura das paredes e instalação das luminárias

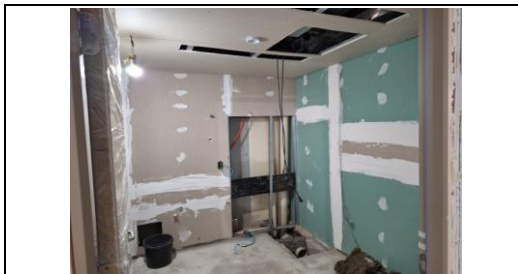
Instalação elétrica e massa corrida nas paredes de drywall

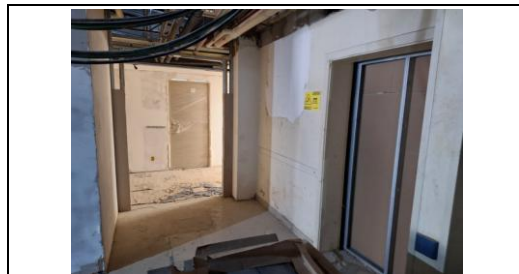
Hall de distribuição

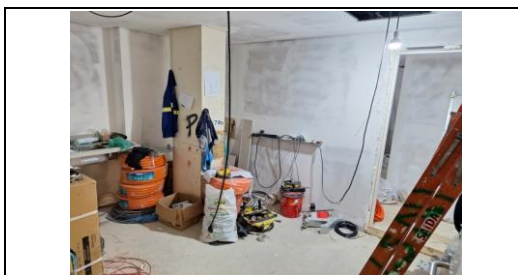
Pintura das paredes e instalação das luminárias

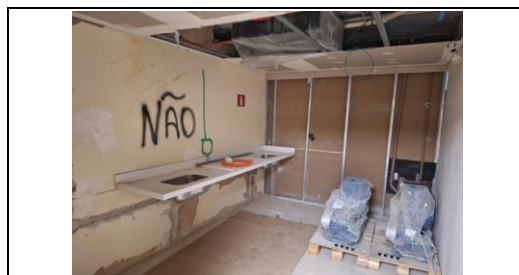
Colocação do forno em drywall e pia de granito instalada

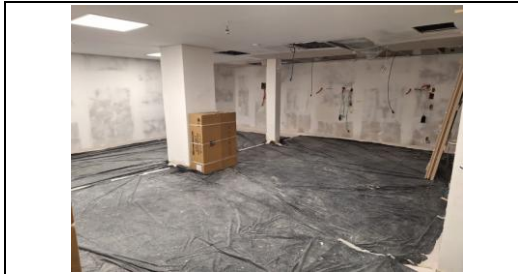
Pintura das paredes e instalação das luminárias

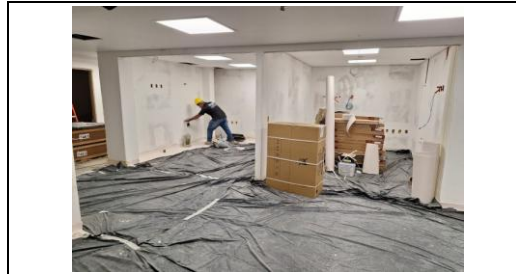
Pintura das paredes e instalação das luminárias

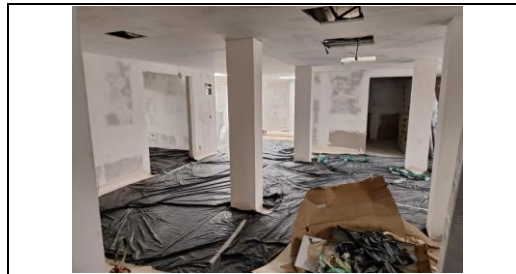
Pintura das paredes e instalação das luminárias

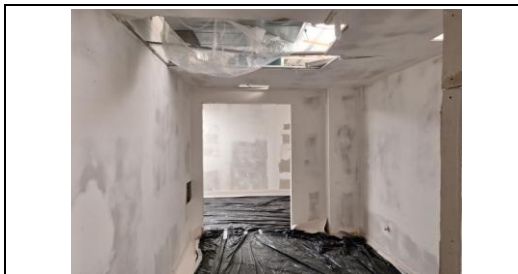
Pintura das paredes e instalação das luminárias

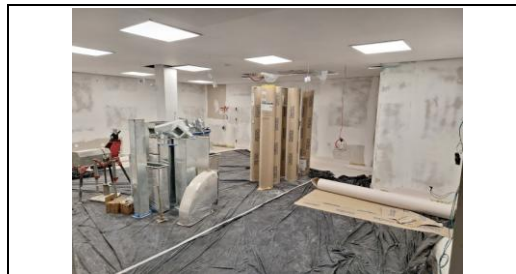
Pintura das paredes

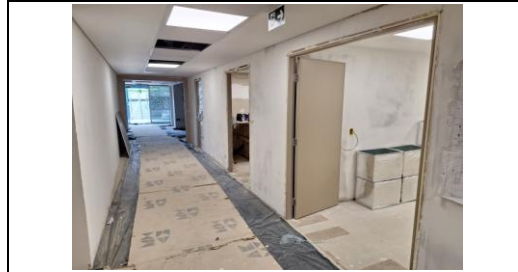
Corredor do piso térreo com piso vinílico e portas colocadas

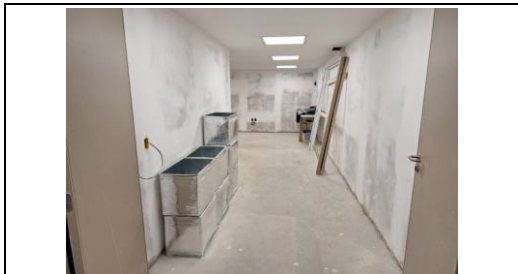
Pintura das paredes

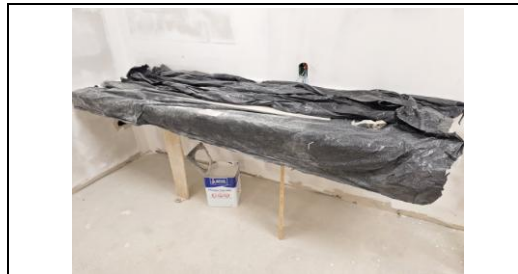
Pia de granito recém instalada

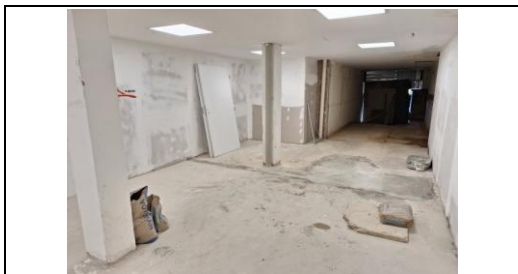
Pintura das paredes

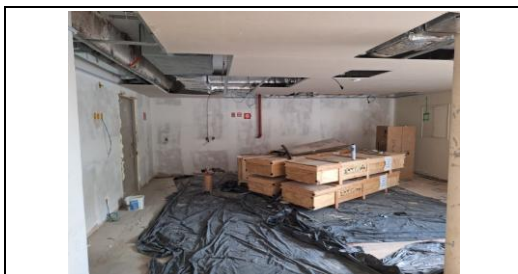
Colocação do forro em drywall

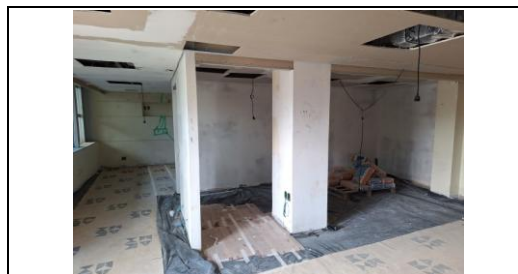
Colocação do forro em drywall

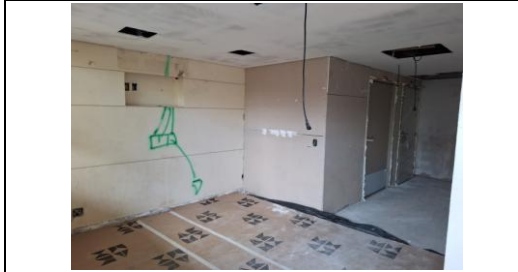
Aguardando pintura das paredes e instalação das luminárias

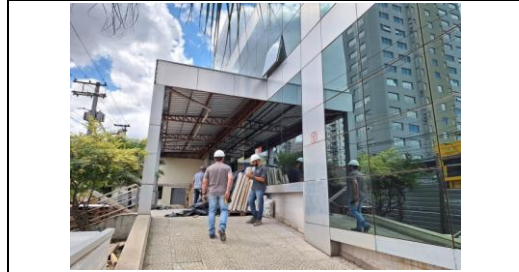
Cobertura da rampa e fachada pela Avenida Dom Pedro II

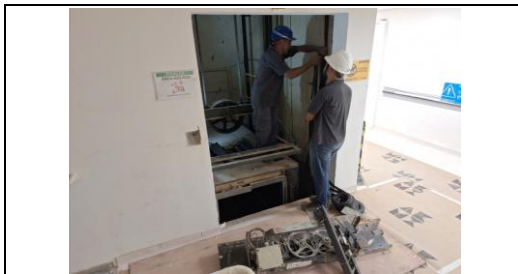
Retrofit do elevador interno (1º pavimento)

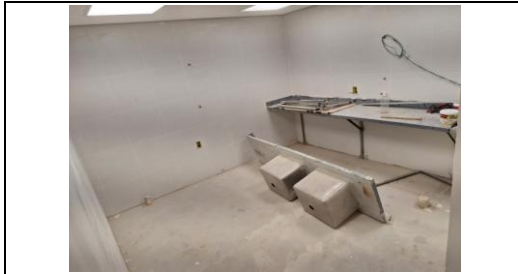
Pia de granito instalada e bancada de inox no chão

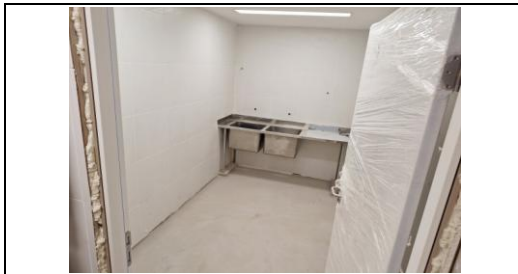
Sala semi concluída

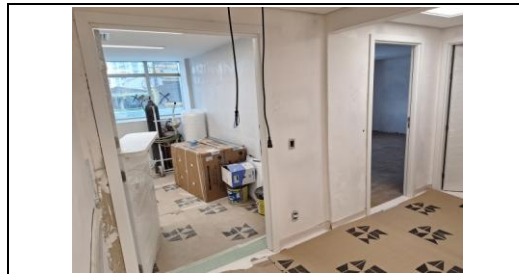
Portas de madeira e piso vinílico colocados

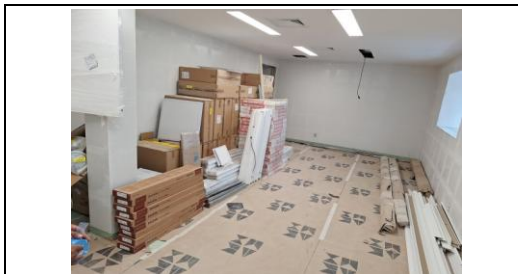
Sala semi concluída

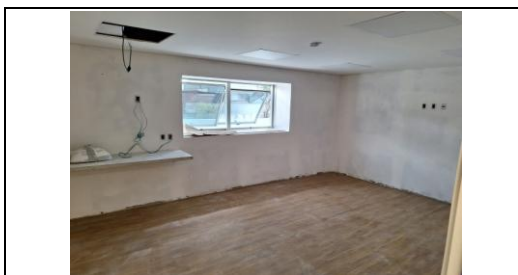
Instalação elétrica e pintura das paredes

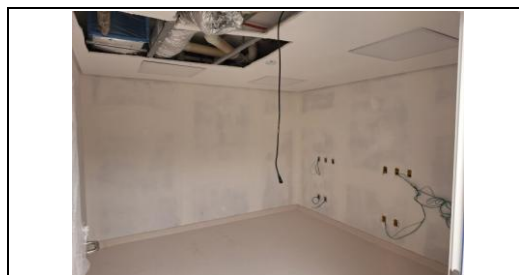
Instalação elétrica e pintura das paredes

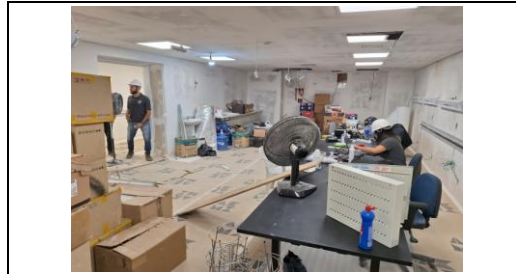
Pintura das paredes / Sala utilizada pelo escritório da obra

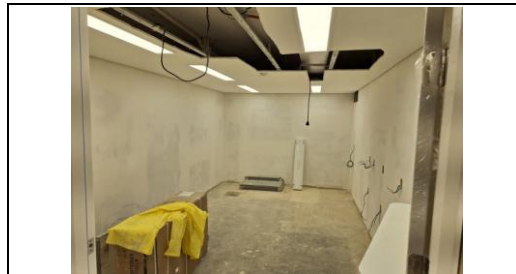
Colocação do forro em drywall

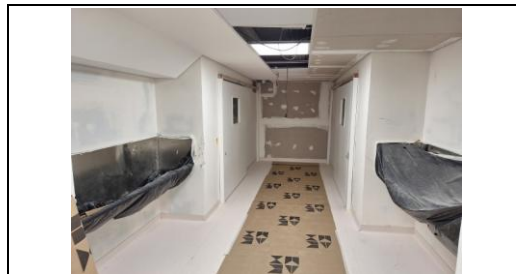
Corredor do 1º pavimento com lavatórios de inox

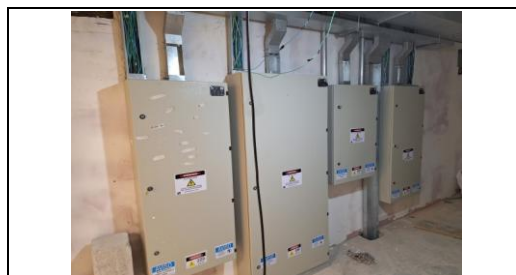
Quadros de energia elétrica

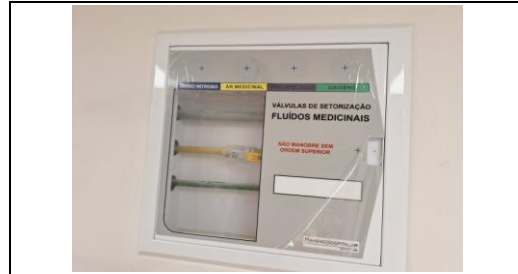
Válvulas de setorização dos fluidos medicinais

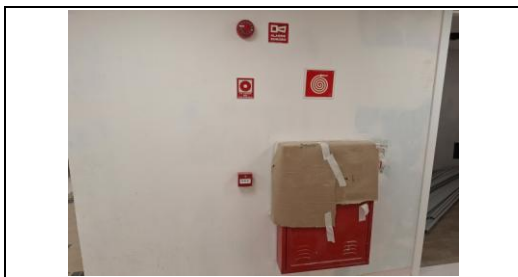
Caixa do hidrante e botoeira com alarme de incêndio

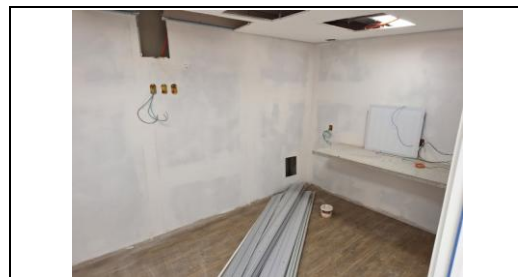
Instalação das luminárias e pintura das paredes

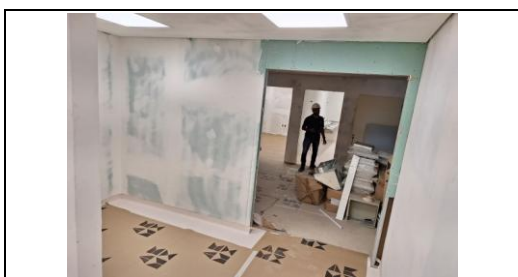
Pintura das paredes

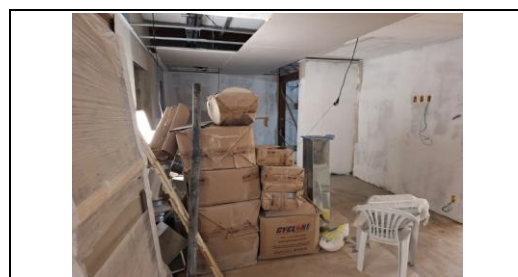
Colocação do forro de drywall e pintura das paredes

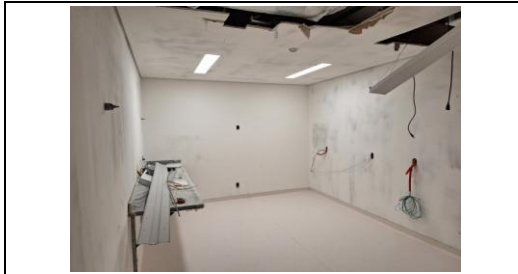
Reforma do forro em drywall e pintura das paredes

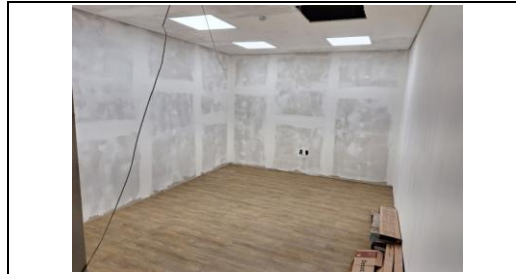
Pintura das paredes e instalação da luminárias

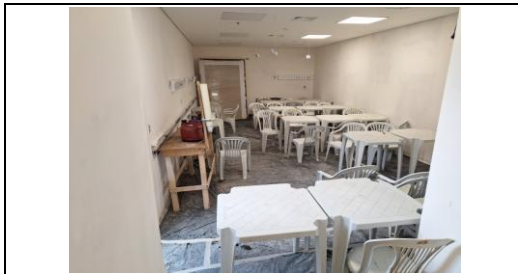
Pintura das paredes

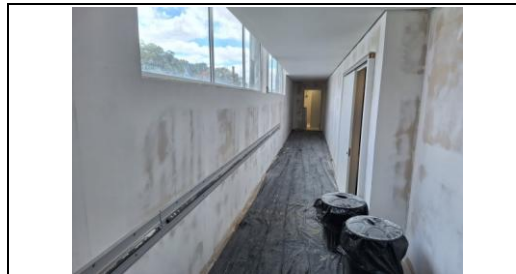
Corredor de acesso aos vestiários / Pintura das paredes

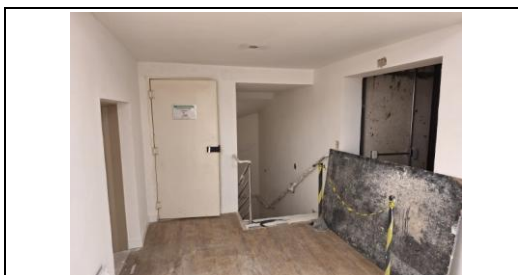
Hall da escadaria e elevador no 2º pavimento

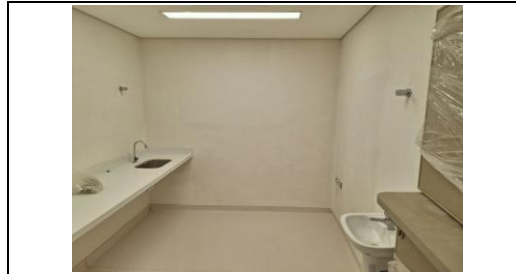
Sala semi concluída

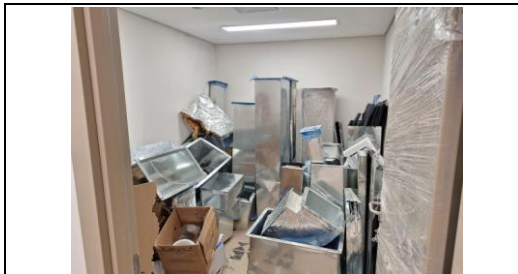
Estoque de dutos do ar condicionado

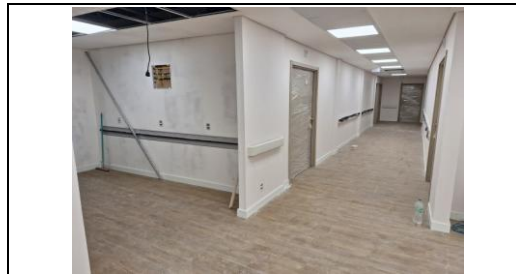
Corredor do 2º pavimento semi-concluído

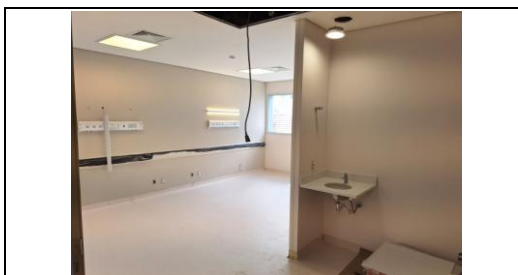
Leito com instalações semi-concluída

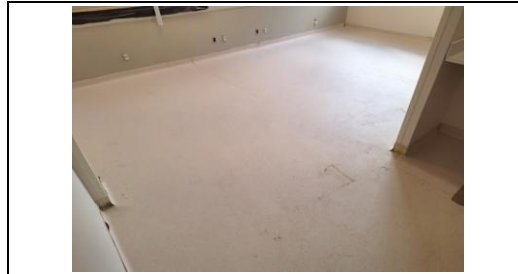
Piso vinílico do leito

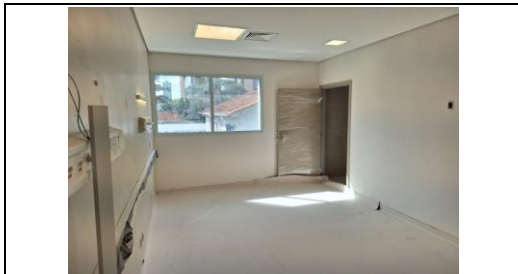
Leito com instalações semi-concluída

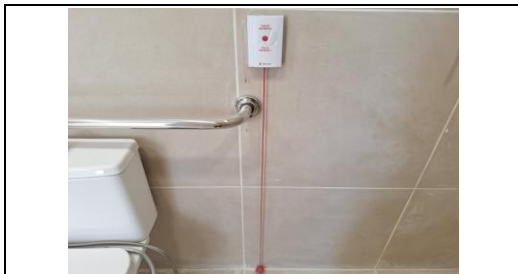
Botoeira de emergência do banheiro do leito

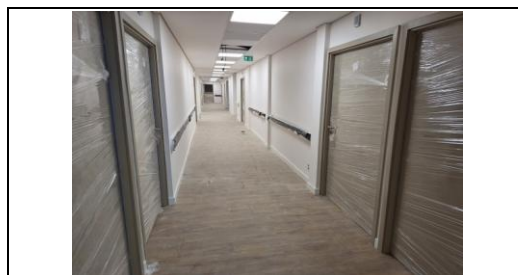
Corredor do 2º pavimento semi-concluído

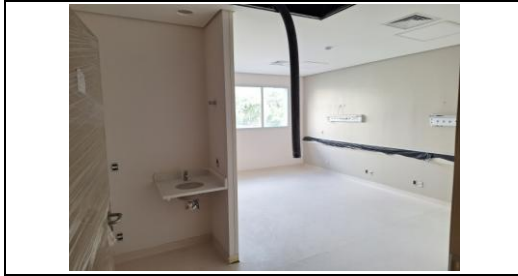
Leito com instalações semi-concluída

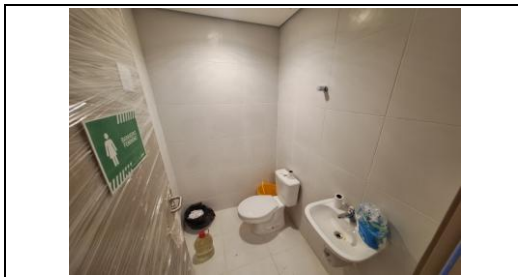
Banheiro feminino do 2º pavimento

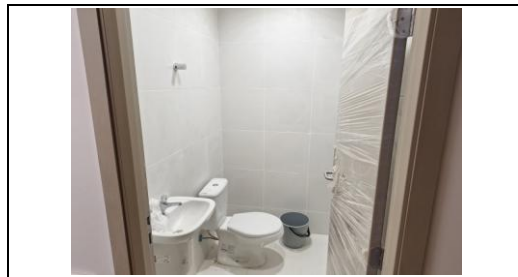
Banheiro masculino do 2º pavimento

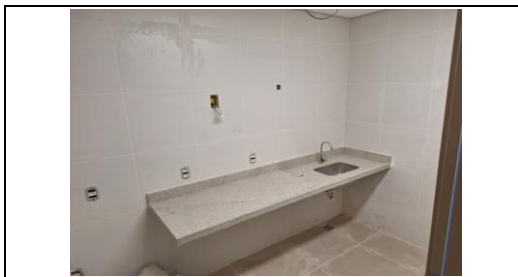
Pia de granito instalada com torneira cromada

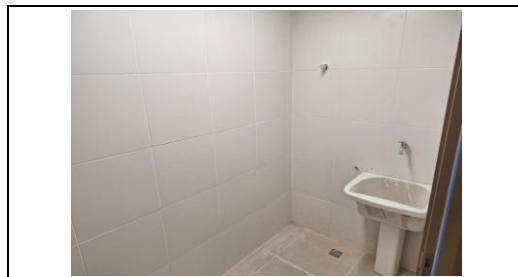
Depósito de material de limpeza (DML)

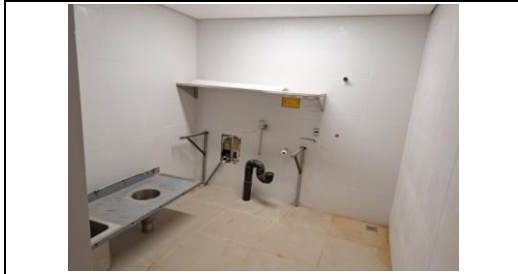
Sala com bancada removida para reparo na tubulação

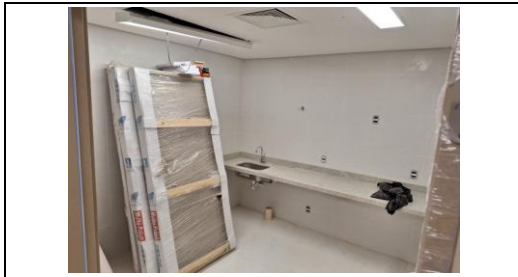
Sala com estoque de portas de madeira e pia instalada

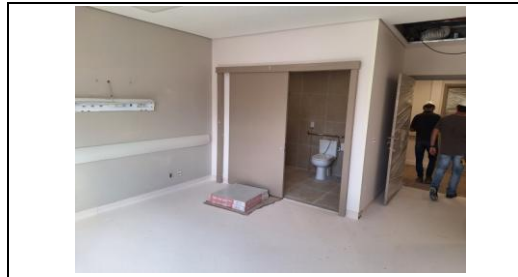
Leito com instalações semi-concluída

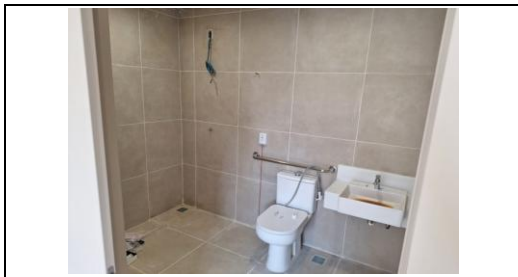
Banheiro do leito com instalações sanitárias e boteira

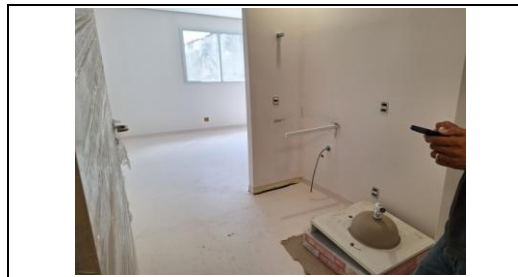
Leito sem a instalações do lavatório

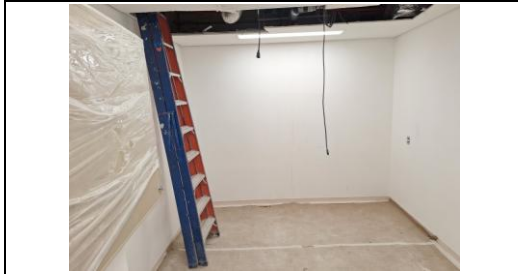
Reforma do forro em drywall

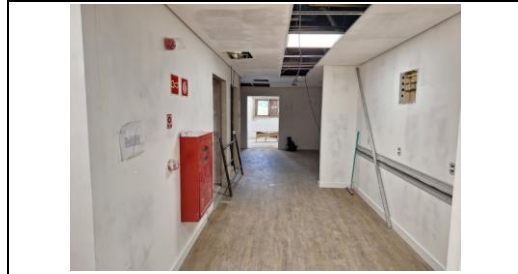
Corredor de acesso ao elevador externo

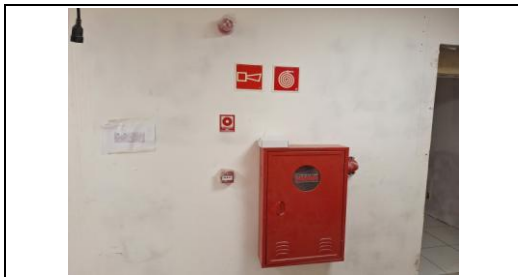
Caixa do hidrante, botoeira e alarme de incêndio

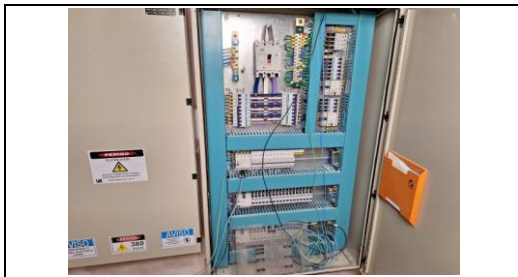
Quadro de energia elétrica

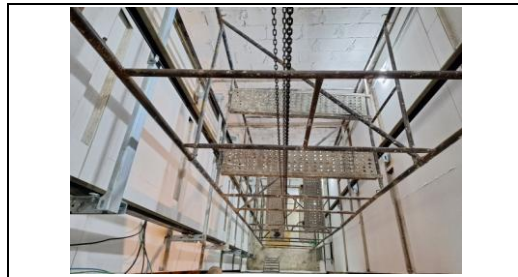
Poço do elevador externo
