# RELATÓRIO DE MEDIÇÃO DE OBRA

DATA DA VISTORIA: 30.12.2024

13ª MEDIÇÃO

NOME DA OBRA: UNIDADE DE SAÚDE ABC – RETROFIT SANTO  
ANDRÉ

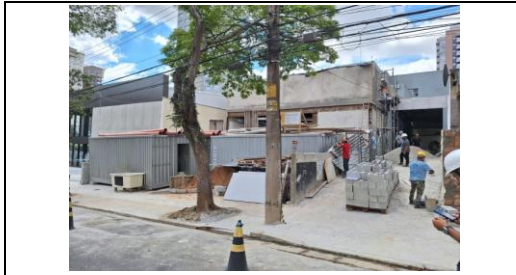
Fachada do prédio hospitalar pela Rua Padre Vieira

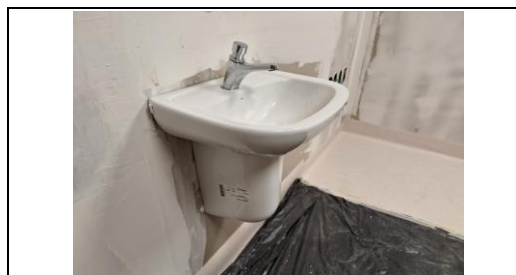
Lavatório de louça cerâmica

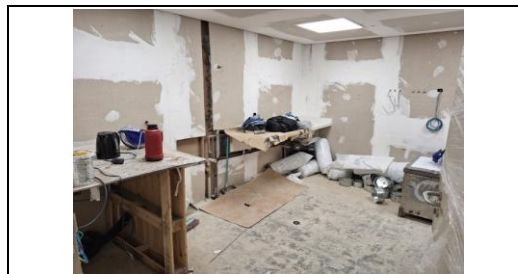
Sala utilizada pela equipe de empreita

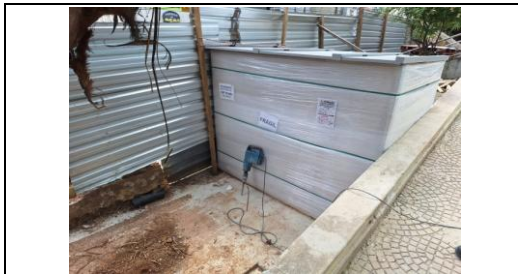
Cabine técnica

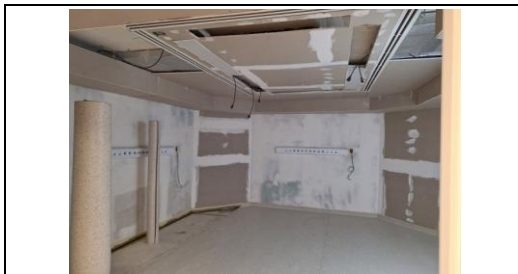
Sala do centro cirúrgico

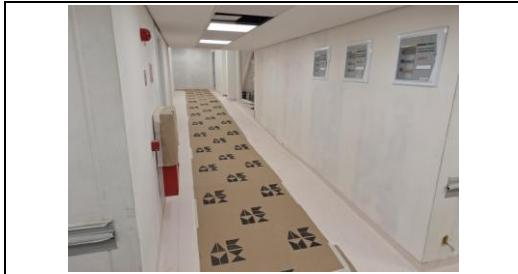
Rampa de acesso as dependências fundos do 1º pavimento

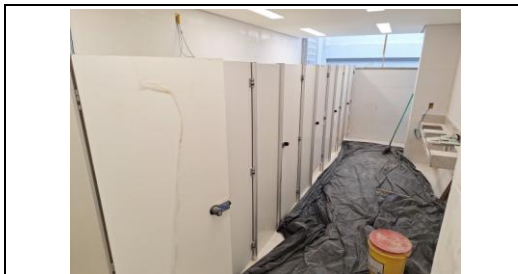
Vestiário 01

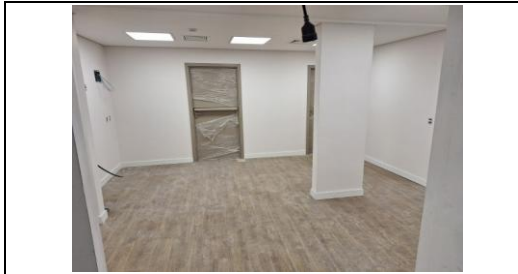
Hall de distribuição das salas

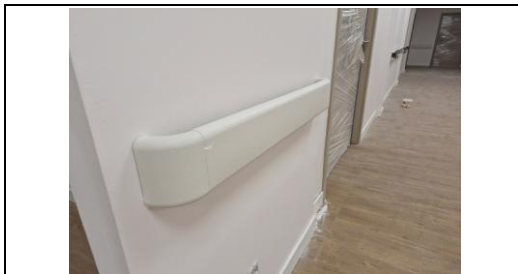
Corredor do 2º pavimento com bate-macas

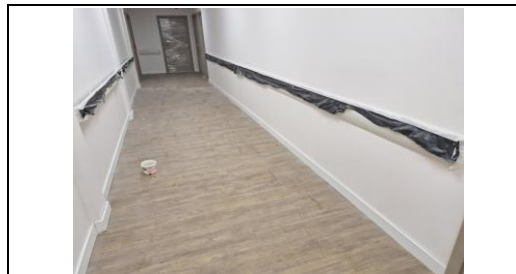
Corredor do 2º pavimento com bate-macas

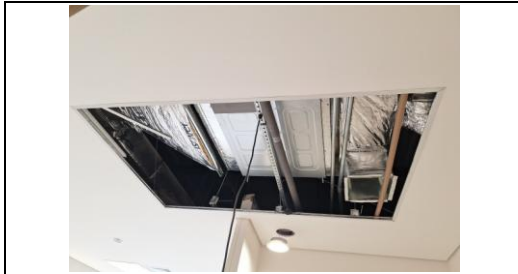
Forro do leito com abertura

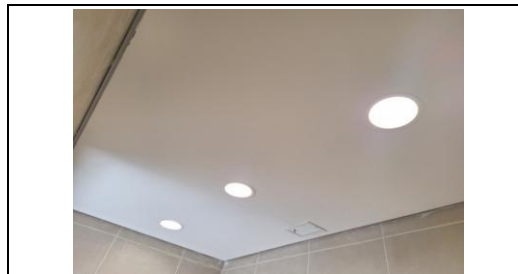
Iluminação no forro do banheiro do leito

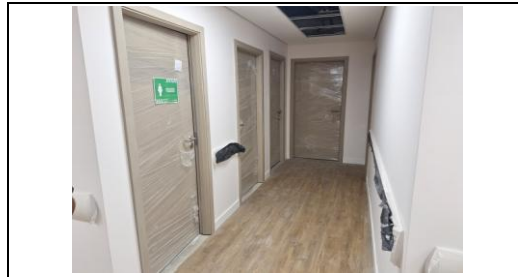
Corredor de distribuição das áreas molhadas do 2º pavimento

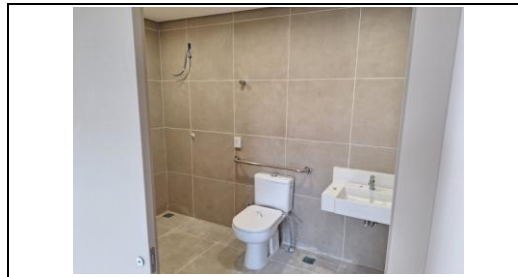
Banheiro do leito com instalações sanitárias e boteira

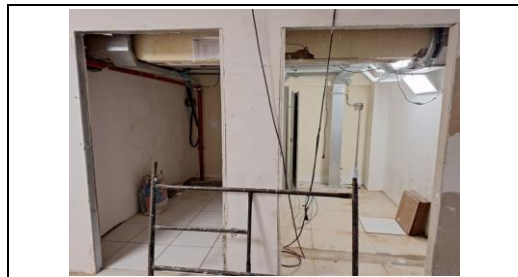
Salas técnicas

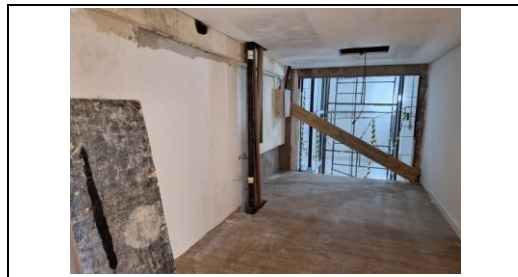
Hall do elevador externo

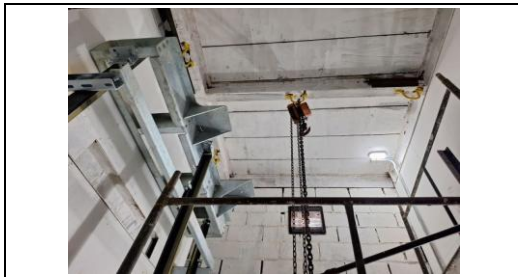
Instalações do elevador externo

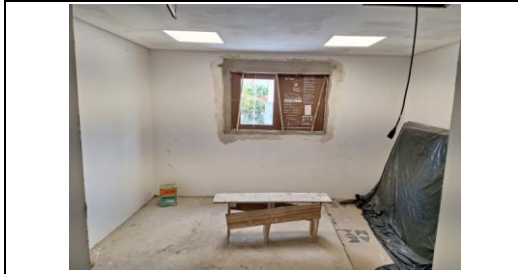
Sala do anexo do 2º pavimento semi-concluída

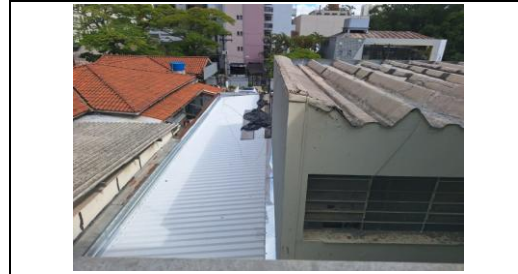
Cobertura do corredor lateral
